La Villa Fortunatus,
de Fraga

(Separata de la revista AMPURIAS, vol. V)

La Villa Fortunatus, de Fraga

POR J. DE C. SERRA RÁFOLS

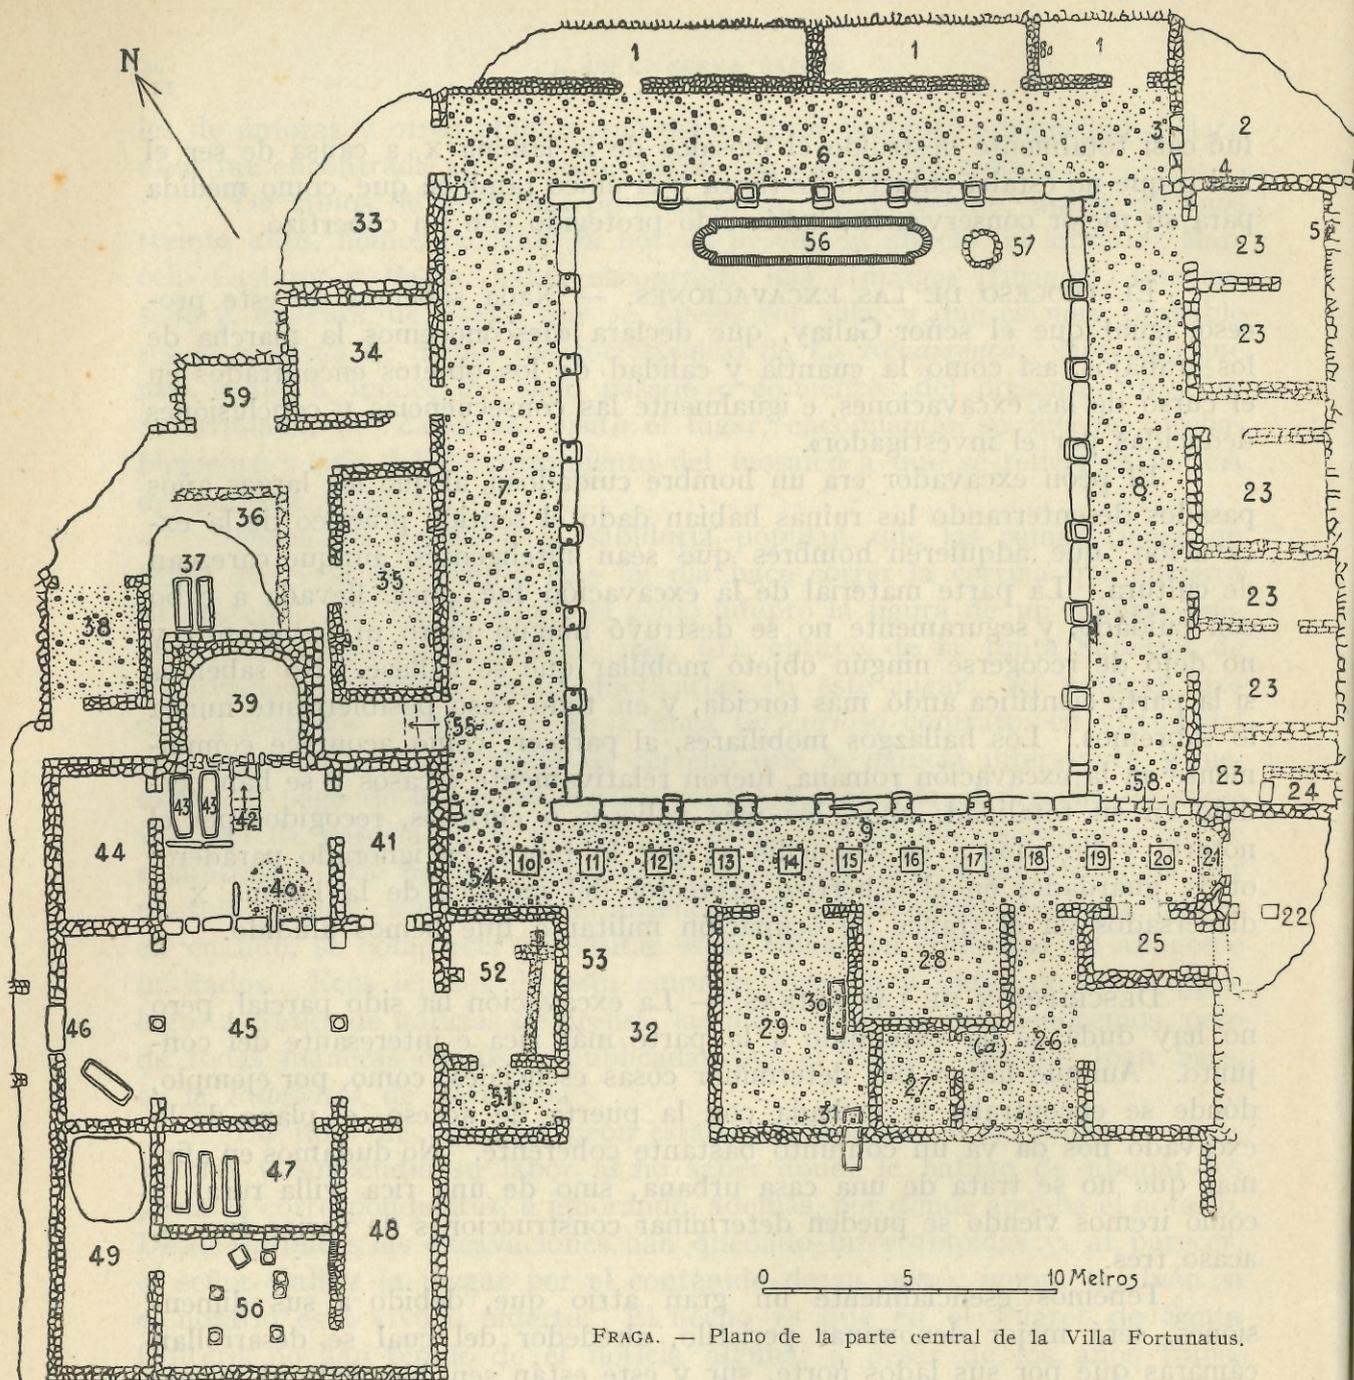
FRAGA. — Plano de la parte central de la Villa Fortunatus.

En este plano, sin que el dibujo del aparejo de las paredes sea un trasunto fiel de la disposición y tamaño de los elementos que las forman, se ha tratado de reflejar algo de estos caracteres. Los adobes, que debían formar la parte alta de la mayoría de las paredes, porción que ha desaparecido, cuando se trata de muros formados totalmente de ellos, se han representado con puntos. Puede decirse que este caso sólo se presenta en las cámaras de la galería oriental del peristilo. Se han representado los sarcófagos y sepulturas de losas que todavía parecían permanecer en su lugar primitivo. Las sepulturas, bien de estos tipos, bien de tégulas, debían ser mucho más numerosas, a juzgar por la gran cantidad de cráneos conservados. Todavía ahora,

El plano se concreta a la parte central excavada de la villa.

Veamos la significación de los números :

1. Cubícula alargados de la porción norte, con entradas por el peristilo. 2. Cámara no excavada totalmente del ángulo noreste. 3. Entrada a la misma formada por una gran losa partida. 4. Puerta tapiada ya en la antigüedad. 5. Otra puerta tapiada de comunicación con la parte oriental de la villa, no excavada. 6. Galería septentrional del peristilo. 7. Galería occidental del peristilo. 8. Galería oriental del peristilo. 9. Galería meridional del peristilo. 10 a 20. Emblemas de la galería meridional del peristilo. 21. Mosaico de la parra. 22. Columna prismática en las cámaras semi-excavadas del sudeste. 23. Cámaras del oriente del peristilo, cuyas paredes divisorias están formadas, en su mayor parte, de adobes. 24. Pequeña recámara con una losa en la entrada, como también la tiene la cámara principal, por la que tiene acceso. 25. Cámara cuyas paredes han sido rehechas en fecha reciente y en cuyo interior se guardaban las piedras visigóticas reproducidas en la lámina IX, figura 2. 26. Habitación cuyo pavimento de mosaico, en el ángulo señalado con una (a), se reproduce en la lámina IX, figura 1. 27. Cámara del mosaico de la lámina VIII, figura 3. 28. Tablino con el mosaico reproducido en la lámina X. 29. Gran cámara con el mosaico parcialmente reproducido en la lámina VIII, figura 1. 30 y 31. Sepulcros de losas construídos cortando el pavimento de mosaico y la pared, lo que prueba el abandono de la villa en el momento en que fueron construídos. 32. Gran paso hacia la parte de la villa próxima al Cinca, porción de la misma casi totalmente destruída. 33. Cámara del noroeste de la villa, sólo parcialmente excavada. 34. Cámara cuya pared septentrional está reproducida en la lámina XI, figura 1. 35. Cámara en cuya porción central estaba el mosaico de la lámina XIII, figura 2. Las dos recámaras laterales estaban también pavimentadas de mosaicos, de los que se conservaban escasos vestigios. 36. Supuesto atrio, del que se conservan sólo escasos restos de la pared del impluvio. 37. Sepulcros correspondientes a la necrópolis que rodeó el templo cristiano. 38. Cámara con el mosaico de la lámina XIII, figura 1. 39. Ábside del templo cristiano. 40. Porción de mosaico que se conservaba en la nave que precede al ábside y que se reproduce en la lámina XIV, figura 2. 41 y 44. Dependencias laterales de la iglesia. 42. Escalera de descenso a la supuesta cripta. 43. Sepulcros de piedra. 45. Nave transversal del templo cristiano. 46. Portal cuyo lindar está formado por una gran losa y acaso era el acceso principal del templo. 47. Antecámara conteniendo diversos sepulcros. 48 y 49. Cámaras de planta alargada ; en la n.º 49, el excavador hizo cavar en la parte septentrional, no sabemos con qué finalidad, un profundo hoyo. 50. Cámara de las columnas, de la que publicamos dos fotografías en las láminas XI, figura 2, y XVI, figura 2. 51. Cámara pavimentada con el mosaico de la lámina VIII, figura 2. 52. Cámara en la que se conservan restos de una fundamentación correspondiente a una construcción más antigua. 53. Lugar donde se encontraba, en el momento de nuestra visita, la lápida con la inscripción G. QVINTIO. 54. Lugar donde se encontraba la lápida con la inscripción ...VS SIBI... Es lo más probable que estas dos lápidas hubiesen sido desplazadas de su lugar de hallazgo por el excavador, y es seguro que en el momento en que éste las encontró no estuviesen en su primitivo asiento, ya que todo delata en ellas una utilización ulterior con finalidades diferentes a las primitivas. 55. Escalera de descenso desde la galería occidental del peristilo a la parte de la villa situada en esta dirección. 56. Acuario. 57. Pozo. 58. Peldaños de descenso desde la galería oriental a la meridional del peristilo. 59. Cámara septentrional del supuesto atrio más antiguo, en la que, al parecer, no se descubrieron señales de pavimento musivo.

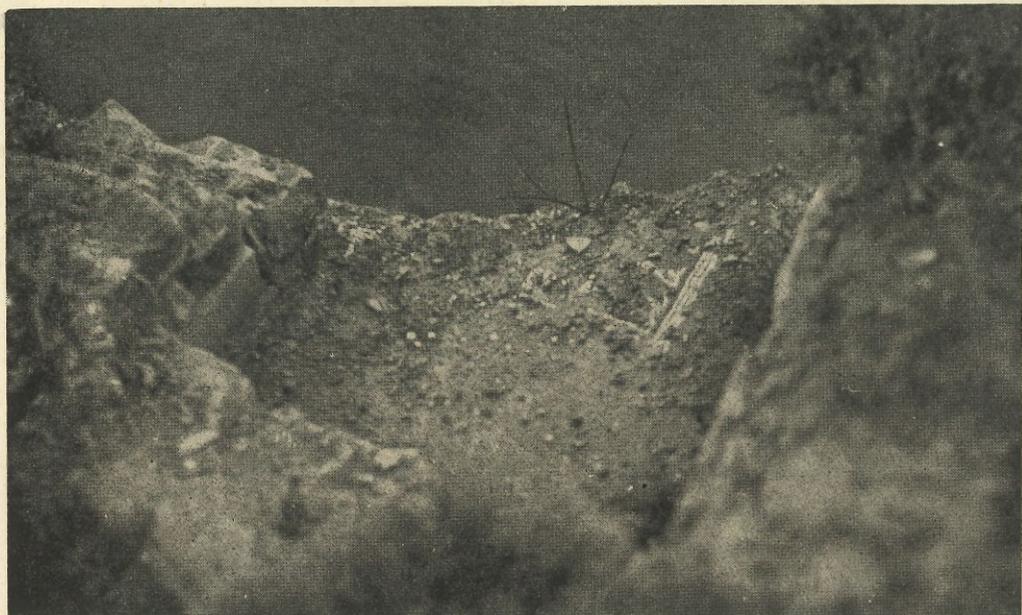
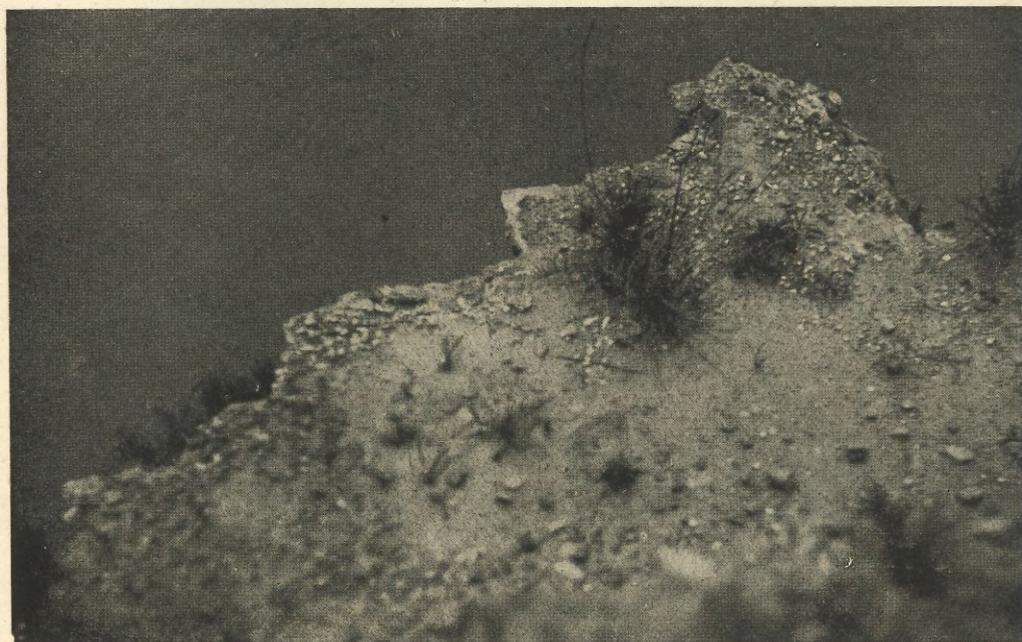
Figs. 1 y 2. Restos de construcciones sobre el acantilado del Cinca.

Demostración palpable de esto la tenemos en los restos de paredes y mosaicos romanos, pertenecientes a dependencias de la villa, que han quedado materialmente colgados sobre el río. Sobre todo es bien visible, tal como puede observarse en la lámina 1, 1 y 2, un ángulo de habitación pavimentada con mosaico, de la que ha desaparecido, tragada por el río, la casi totalidad, y ha quedado únicamente como testimonio de su existencia un pequeño trozo. Pero son muchas otras las paredes que se interrumpen en el acantilado y que se prolongaban en los terrenos que ocupaban el actual cauce del río. Amenazadoras grietas, que aislan ya otros bloques de tierra, muestran que aquella acción prosigue inexorablemente. El núcleo principal de ruinas que actualmente se conservan, queda a unos 15-20 m. del acantilado. El avance del río es difícil de precisar, pero bastante lento según nos declararon los habitantes del lugar, que nos dijeron que en su recuerdo no había habido modificación sensible de la orilla, y ya antes de las excavaciones las paredes y mosaicos citados estaban en su actual y precaria situación. Por su testimonio y por las notas recogidas por el señor Galiay, sabemos, como mencionaremos luego, que en el río se han efectuado bastantes hallazgos, procedentes indudablemente de los cuerpos de edificio destruidos al socavar las aguas el terreno sobre el que se asentaban.

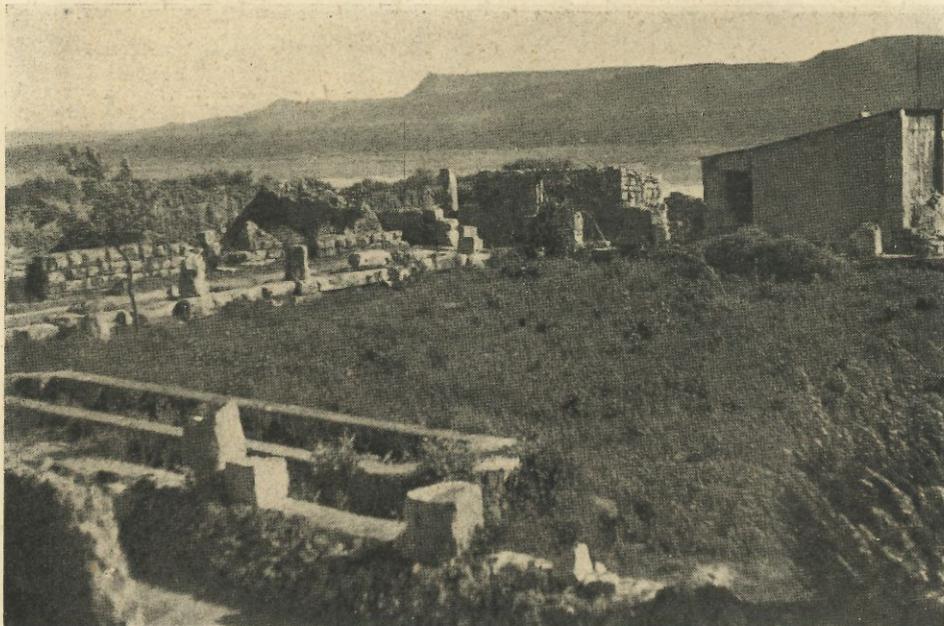
Fig. 1. Vista general del peristilo.

EL PERISTILO (lám. II, 1). — Forma un vasto paralelógramo de 20,50 metros de norte a sur por 17 m. de este a oeste, rodeado por una ancha galería, cada uno de cuyos tramos merece una descripción especial. Un podio corrido, formado de grandes piedras, de algo más de 2 m. de largo, lo rodea totalmente, dejando tan sólo cerca del ángulo noroeste un estrecho pasillo que permite el acceso al jardín central. En los tramos este y oeste había seis columnas en cada uno, y cinco en las galerías norte y sur. Cada columna tenía un basamento cuadrangular, formando un saliente de unos 8 cm. por la parte interior; sobre estos basamentos se han conservado algunos trozos de fuste de columna. Hay una diferencia entre los basamentos recayentes a las galerías sur y oeste en relación a los correspondientes a las galerías norte y este. Los primeros presentan a derecha e izquierda sendas escotaduras, como para que en ellas se sujetase una barandilla acaso de madera; en tanto que los segundos no tienen tales escotaduras y sí, en cambio, un ahondamiento cuadrangular destinado a recibir un fuste de columna. Los cuatro ángulos del podio están formados de grandes sillares, y no hay duda de que en ellos se sustentaban no columnas, sino macizos cuya planta dibujaba una T de brazos desiguales, ya que estos cuatro macizos tienen, tal como puede apreciarse en la planta, sendos salientes por la parte este y oeste, que se corresponden con macizos igualmente salientes en la pared opuesta de las galerías, en forma que las galerías norte y sur quedaban corridas en toda su longitud, y las del este y oeste, acortadas.

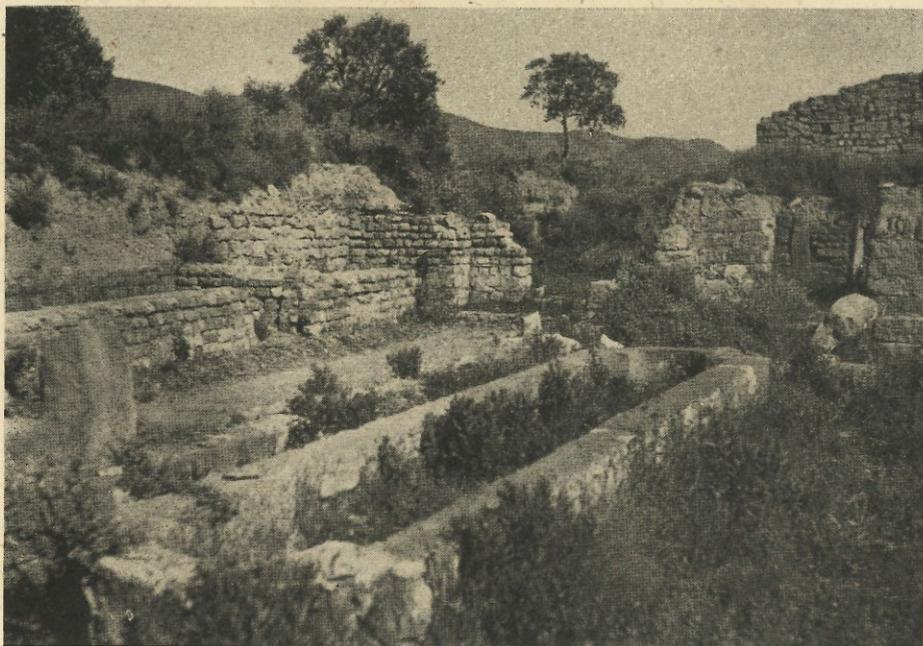
Fig. 2. El aquarium.

No parece que la excavación haya permitido apreciar ninguna disposición especial en el jardín, de 350 m², que queda limitado por las cuatro galerías, excepto la existencia, junto a la galería norte, de una piscina de forma alargada, separada del podio que limita aquélla, por un espacio de sólo 65 cm (lám. II, 2). Los muretes, construídos de ladrillo, que limitan este acuario, tienen 35 cm. de grosor, y la profundidad del receptáculo es

sólo de 34 cm. por el interior, por lo que se puede apreciar actualmente, sobresaliendo 47 cm. del nivel general del patio. No sabemos si se encontraron restos del primitivo pavimento del acuario, cosa que parecería natural, ya que, incluso en el caso de que estuviera revestido de mosaico y éste hubiese desaparecido (cosa extraña dada la integridad en que se encontraron en general los mosaicos de la villa), en tales piscinas el mosaico comúnmente revestía un grueso macizo de hormigón, pero la tierra y hierbas acumuladas en el recipiente imposibilitaban un examen más fructífero. Su planta, como hemos dicho, es alargada, terminando en sus dos extremos por sendos semicírculos de menor diámetro que la anchura de la piscina. Esta mide en total, incluido el grosor de los muros, 8,36 m. de largo por 1,74 de ancho, y no está situada simétricamente dentro del patio, ya que sus cabeceras se encuentran a 4,00 y 4,70 m. de las galerías oeste y este, respectivamente.

El coronamiento del murete que forma el acuario no lo podemos apreciar; no sólo pudo ser más alto, sino que una capa de cemento, puesta con fines de conservación, oculta ahora la fábrica antigua. Quedan, en cambio, restos del revestimiento exterior de estuco (ciertamente muy escasos y en trance de rápida desaparición), en el que en colores rojo, verde y azul, muy debilitados por la acción del tiempo, aparecen perfectos dibujos de peces que debían dar a esta decoración una gran belleza. El señor Galiay, que indudablemente pudo examinarlos en mejor estado, dice que en ellos «se representan animales y plantas acuáticas». Este recipiente tenía indudablemente una finalidad decorativa, pues su escasa capacidad lo hace inútil para otros empleos. No vimos indicios de los lugares por donde entraba y salía el agua.

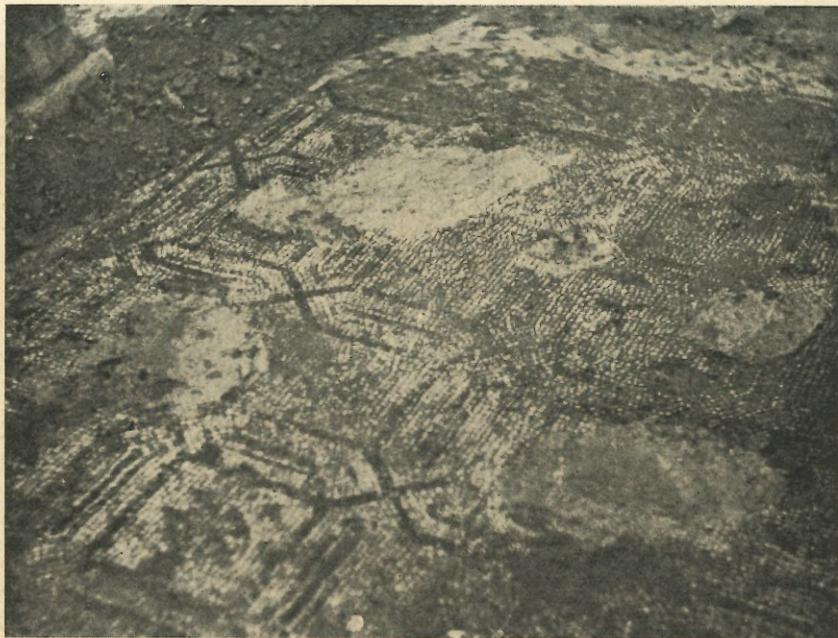
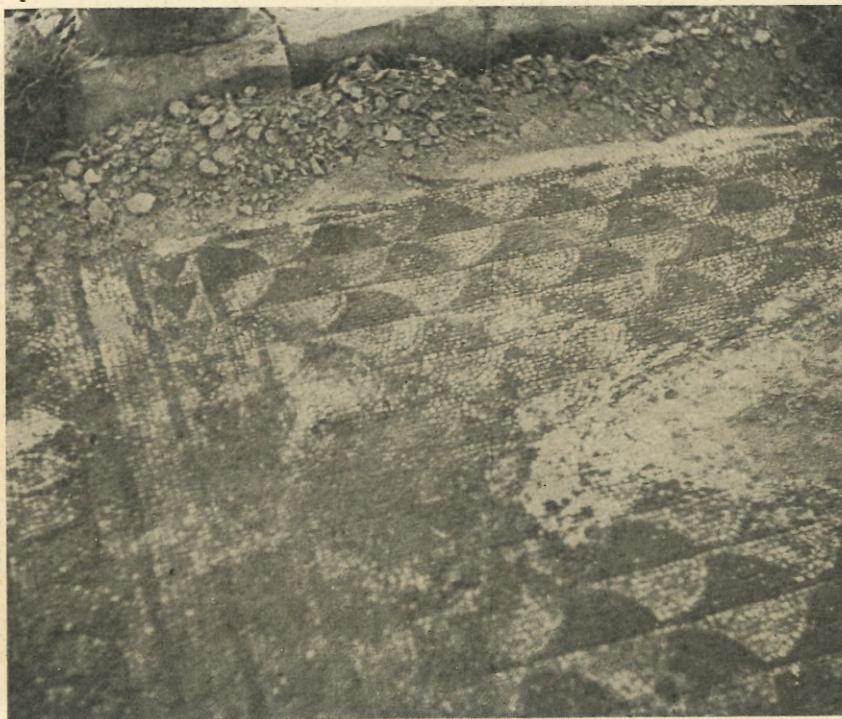
Figs. 1 y 2. Mosaicos de las galerías del peristilo.

El pavimento de las galerías este y oeste es muy parecido (lám. III, 1 y 2). En la primera hay tres zonas; en los dos extremos y cubriendo algo más de 7 m. en cada una de ellas, un motivo de grandes cuadros de teselas blancas, centrados por cuatro triángulos unidos por las puntas de teselas negras, y los cuadros separados entre sí por exágonos alargados, todo el conjunto rodeado por una cenefa de segmentos de círculo; y en el centro, separando estas dos zonas y abarcando cerca de 6 m., el motivo llamado de olas, formando dieciséis filas iguales dispuestas en el sentido de la longitud, en cada una de las cuales alternan el blanco y el negro. En la parte norte de esta galería el mosaico ha desaparecido casi totalmente, pero en el resto parece bastante bien conservado. Aparte del blanco y negro (o gris oscuro) predominantes, algunas de las líneas son en rojo o rojizo.

En la galería oeste encontramos los mismos motivos en idéntica disposición, pero repartidos con menos simetría; primeramente, a partir del sur, 7,30 m. de cuadros y exágonos; luego, 8 m. de olas, y finalmente, 5,40 m. de repetición del primer motivo. En el momento del hallazgo este pavimento debía estar casi en perfecto estado de conservación. Ahora, a trechos, ha sido destruido por plantas que han crecido en la pequeña capa de tierra que lo cubre y cuyas raíces han penetrado por debajo del mosaico.

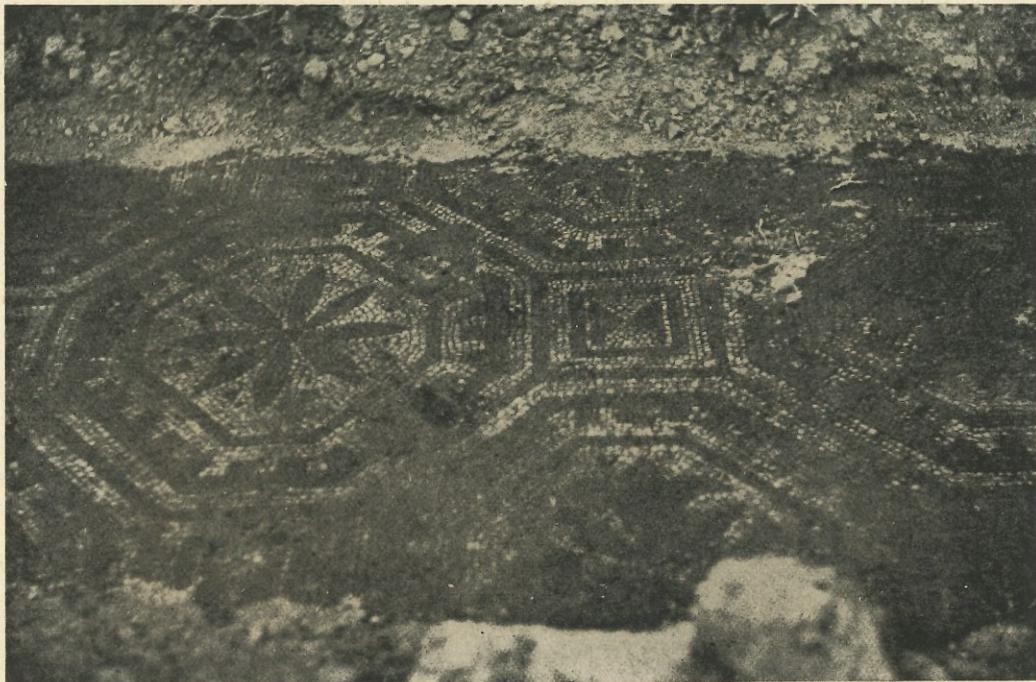
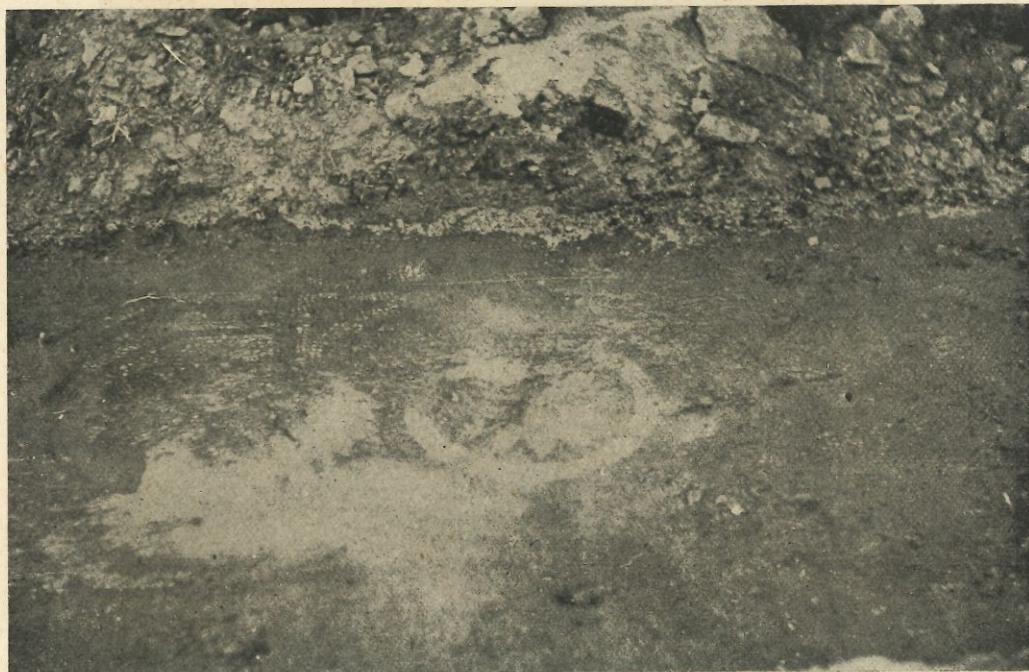
Figs. 1 y 2. Mosaico de la galería N. del peristilo.

En la galería norte tenemos, en toda su longitud, un motivo geométrico, estilización floral, algo más suntuoso (lám. IV, 1 y 2). Se trata de grandes octógonos, o mejor cuadrados achaflanados, ya que tienen cuatro costados de mayor longitud y cuatro más reducidos, que contienen unas rosetas sencillas de ocho hojas y otras palmetas de dibujo más complicado, dejando entre los diversos octógonos cuadrados más reducidos. Centrando la galería, queda otra roseta de doce hojas, dentro de un círculo de un metro de diámetro, tampoco en absoluta simetría de colocación, ya que está a 11,90 m. de uno de los extremos de la galería y a 12,20 del opuesto. La parte oriental del mosaico está destruida, pero el resto se conserva con relativa integridad.

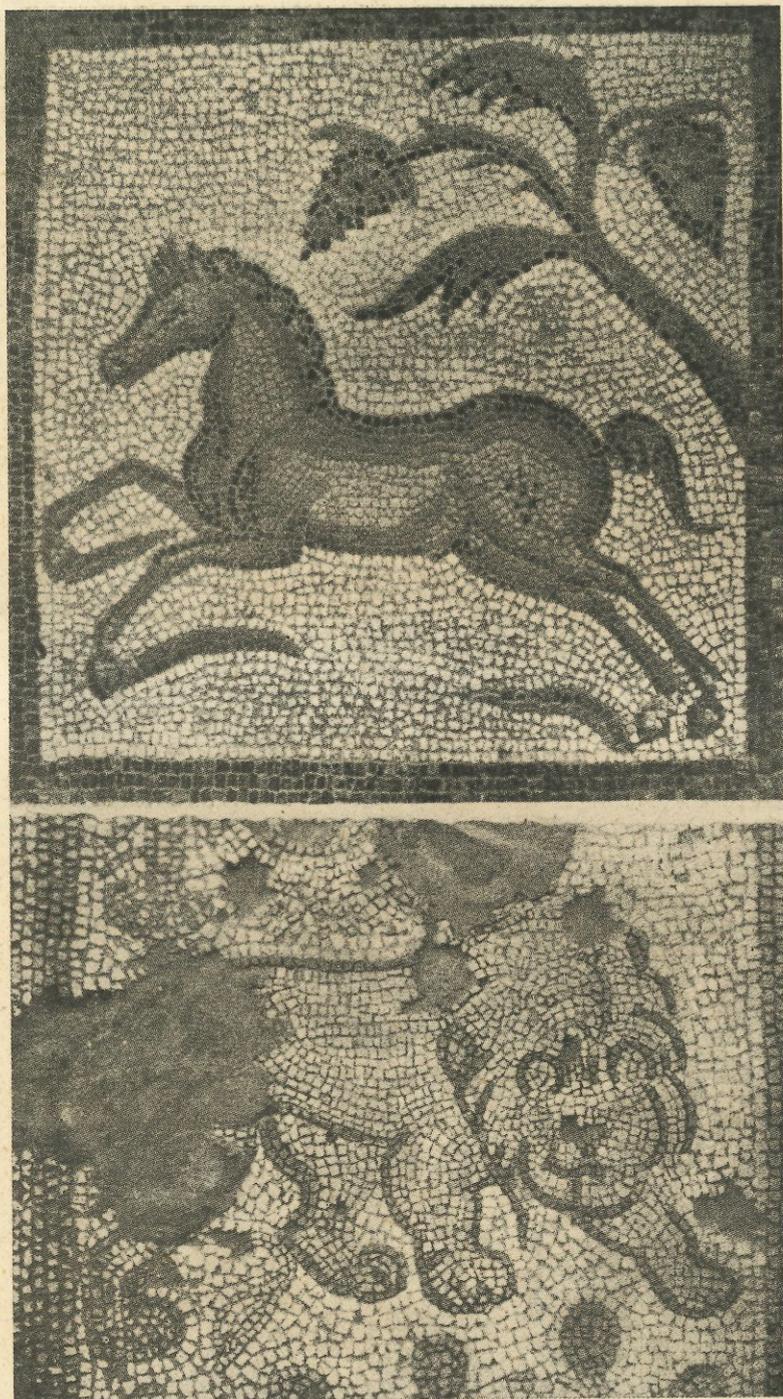
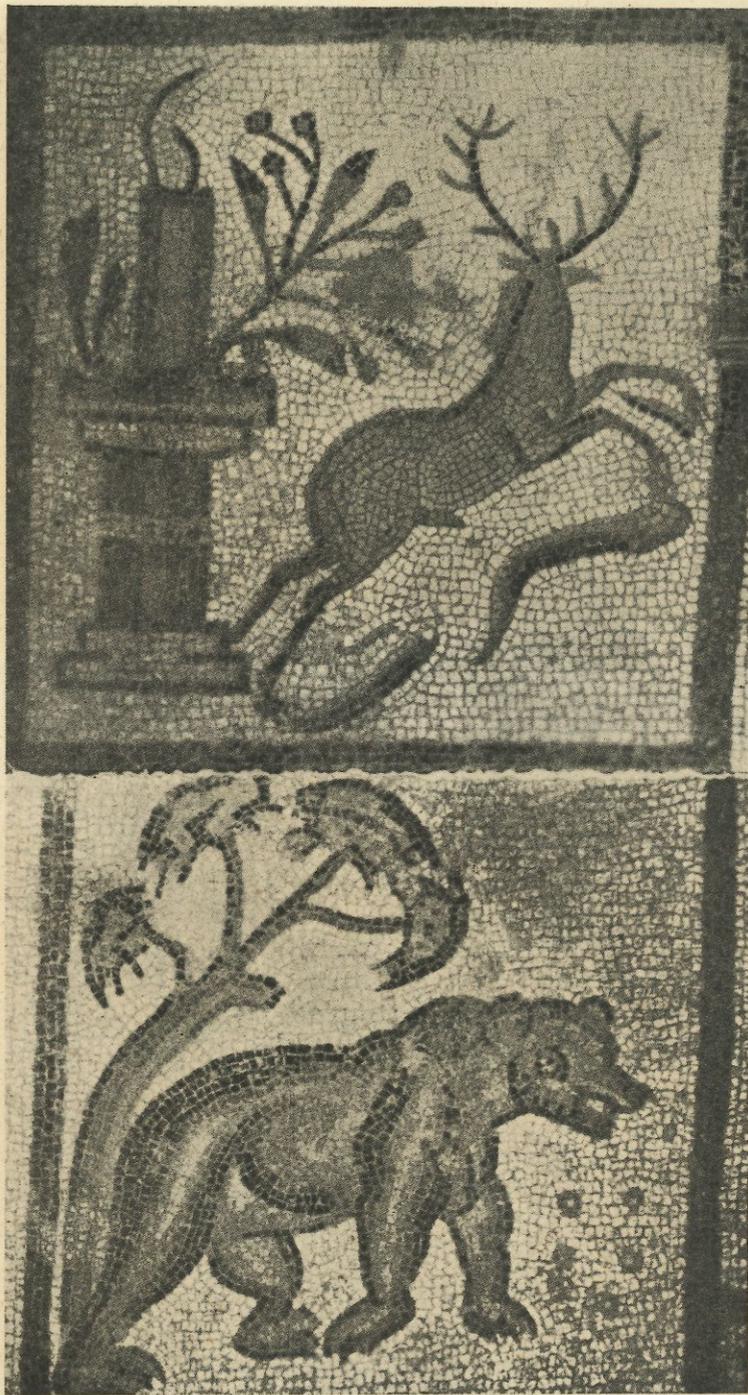
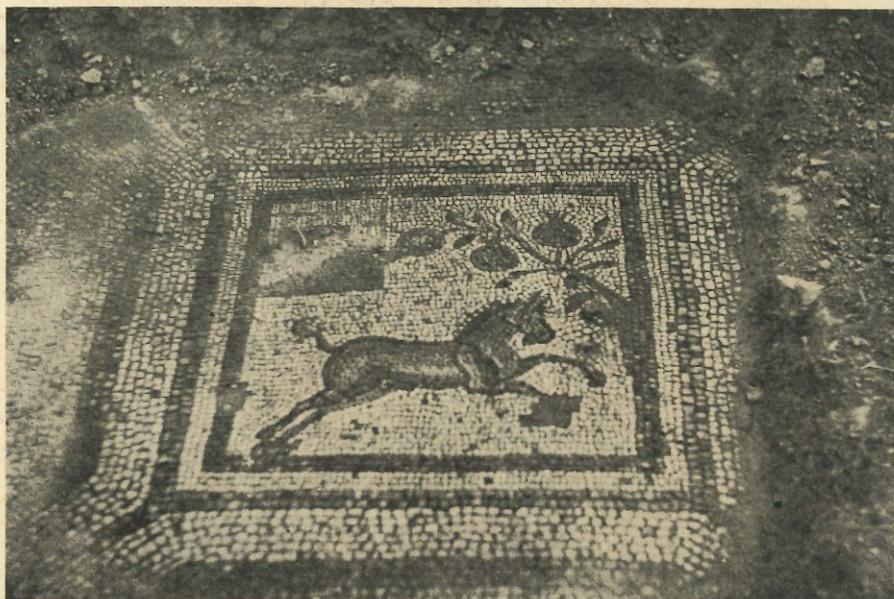
Figs. 1 y 2. Emblemas del mosaico de la galería meridional del peristilo.

Fig. 1. Emblema del mosaico de la galería meridional del peristilo.

Al este de este círculo quedan seis de los mencionados emblemas, en tanto que al oeste quedan únicamente cinco. Tampoco las distancias que quedan entre los emblemas son uniformes. Partiendo del este, el primero que se encuentra está a 68 cm., no del comienzo de la galería, sino de un pequeño recodo absidial con que aquélla termina, pavimentado con un interesante mosaico, al que nos referiremos luego. Siguen los otros emblemas a distancias nunca absolutamente iguales, y que van de 1,28 a 1,40 metros (en general más distanciados los de la parte oeste), y finalmente el emblema más occidental queda a 2,30 m. de la cabecera de la galería.

Los motivos de estos emblemas son animalísticos y poco comunes en los mosaicos hispanos y, en cambio, muy vulgares en los africanos. A partir del oeste tenemos : 1.º, asno (lám. VII, 1); 2.º, emblema destruído; 3.º, liebre; 4.º, toro; 5.º, pantera (sigue el círculo central); 6.º, emblema destruído; 7.º, león (lám. V, 2); 8.º, caballo (lám. V, 1); 9.º, emblema destruído; 10.º, oso (lám. VI, 2); 11.º, ciervo (lám. VI, 1). A la figura principal de buen dibujo, acompaña siempre algún accesorio vegetal : un árbol, unas frutas, unas flores. Además, junto al ciervo aparece la representación de un ara sobre la que arde una gran antorcha, lo que semeja las representaciones de los faros. Todas estas figuras se miran situado el espectador de cara al peristilo. Y en ellas se emplean pequeñas teselas de colores variados y vivos.

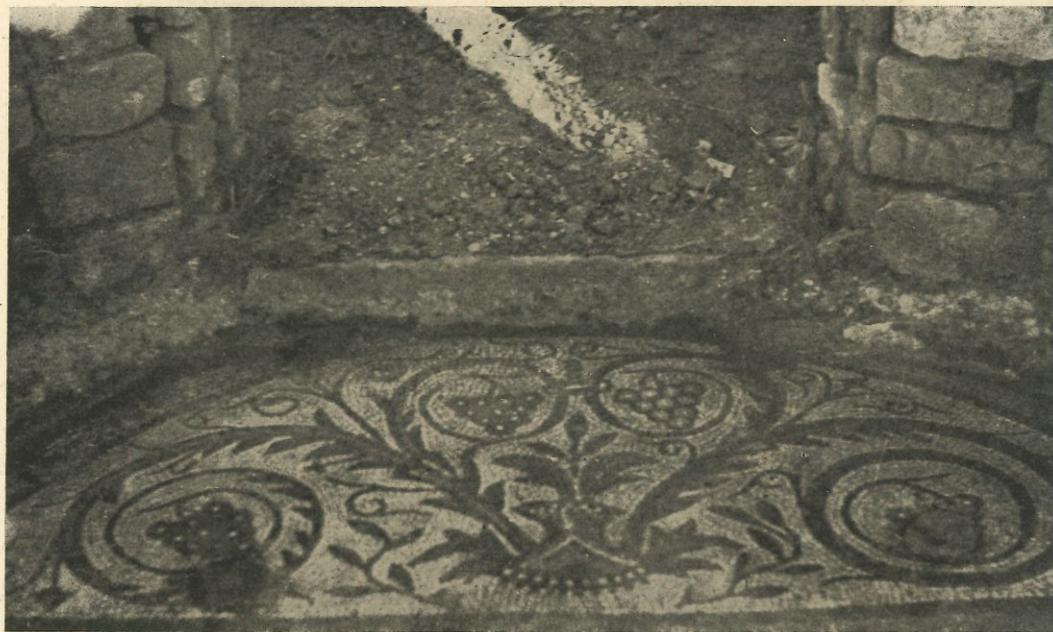
Fig. 2. Mosaico de la parra.

Como hemos apuntado, el extremo este de la galería que estudiamos, termina en una cabecera en cierta manera absidial, aunque no se trata de un verdadero ábside semicircular, sino con achamflanados, tal como se ve en la planta y en cuyo centro hay una puerta. Este espacio lo cubre un mosaico fitomorfo, de una gran belleza (lám. VII, 2), en el que se representa, en alto grado de estilización, una parra con cuatro racimos, muy bien conservado y con bello colorido. Este mosaico y todos los emblemas conservados han sido extraídos por el Servicio de Investigaciones Arqueológicas de Barcelona por cuenta del Servicio de Defensa del Patrimonio Artístico, y depositados en el museo de Zaragoza. El resto de los mosaicos del peristilo ha quedado en su lugar.

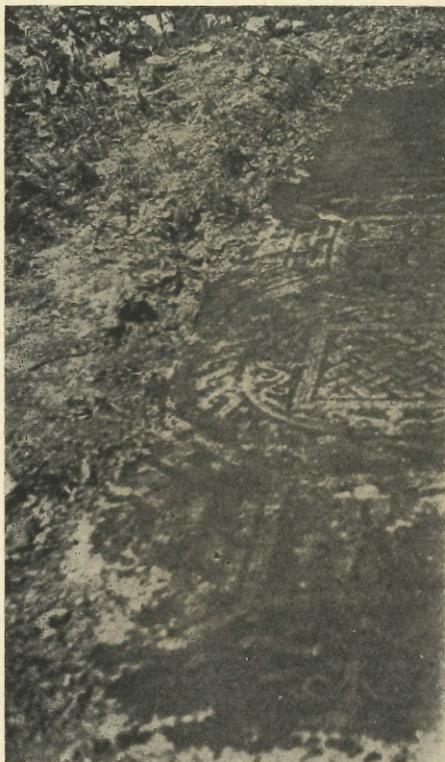
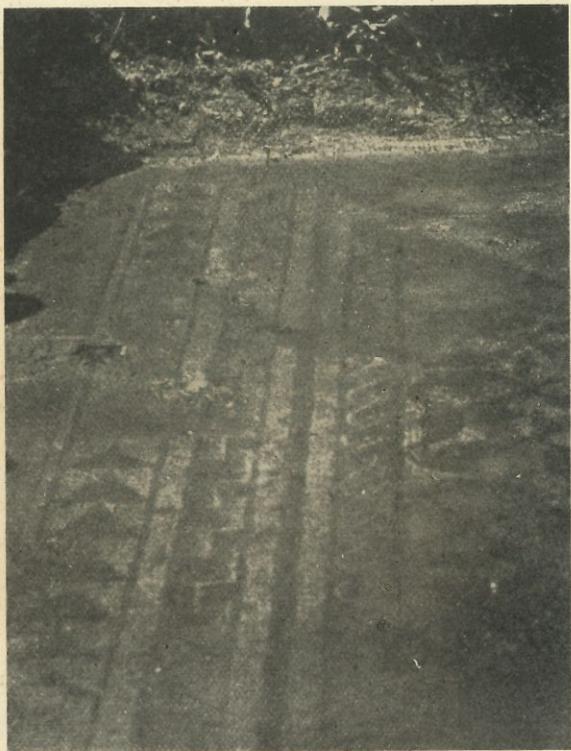
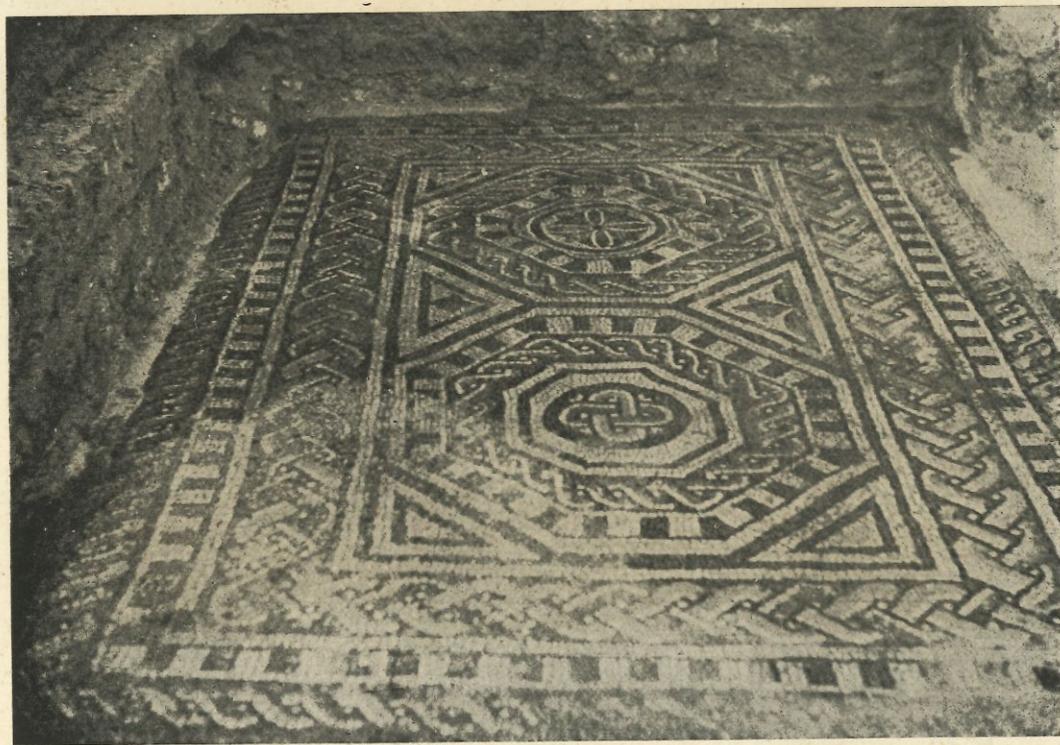
Figs. 1-3. Mosaicos de las cámaras n.º 29, 27 y 51, respectivamente.

Como hemos dicho, por el extremo levante de la galería sur y pasando por el mosaico de la *parra*, se accede, por un portal de 1,20 m. de ancho, a una cámara sólo en parte excavada y que tiene a la derecha otro portal dividido en dos por una columna de base rectangular, por el que se penetra en otra cámara cuya excavación está también sólo iniciada. En la galería sur encontramos, de este a oeste, primero una pequeña habitación sin pavimentar, cuyas paredes han estado, en gran parte rehechas modernamente; un ancho pasadizo pavimentado de mosaico muy destruído, por el que se pasa a dos cámaras posteriores, las dos con pavimentos murosivos geométricos (láms. VIII, 3, y IX, 1), a base de lacerías que enmarcan grandes octógonos centrados con rosetas y lazos. En la primera el mosaico

desaparece por debajo de la habitación vecina, el que llamaremos *tablinum*, pavimentado también de mosaico, como veremos, y que, por lo tanto, ha de ser posterior. El segundo de los mosaicos, a pesar de ser una composición de motivos muy corrientes, por su estado irreprochable de conservación y bello colorido, es una notable obra de arte. Ha sido arrancado íntegramente por el Servicio y trasladado a Zaragoza.

Más allá del tablino, ábrese otra cámara con portal muy ancho y con pavimento de mosaico geométrico (lám. VIII, 1), en el que predominan las lacerías y las rosetas. Sigue después un ancho pasadizo que conduce a la parte de la villa, junto al acantilado, que, como hemos dicho, es la más destruída.

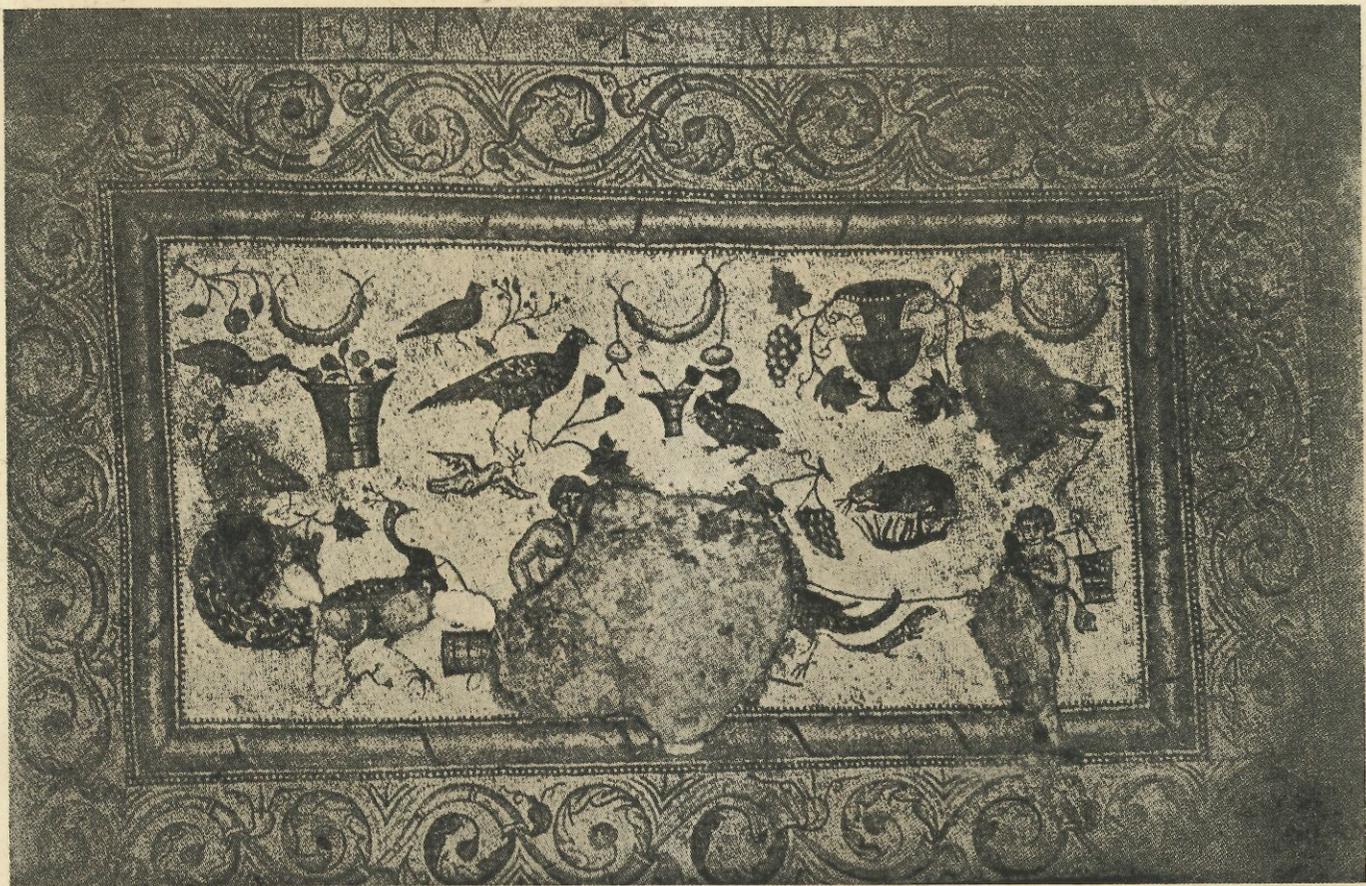
LÁMINA X. — Mosaico del tablino (n.º 28 del plano), cuya descripción se hace en el texto. Grabado tomado de la lámina XIII de Galiay. Desde el momento en que fué tomada esta fotografía hasta el de nuestra visita, toda la porción central de este mosaico sufrió graves daños, hasta desaparecer en su mayor parte. La orla y la leyenda FORTV-NATVS se conservan. Parte de aquélla, dicha leyenda y algún fragmento del centro han sido trasladados al Museo de Zaragoza, y quedan en su lugar (sin tan sólo consolidarlos) el resto de la orla y pequeños fragmentos del centro.

Mosaico de la cámara n.º 28.

fué casi totalmente destruído el mosaico de la lámina x, a causa de ser el único que no estaba cubierto de tierra y el único también que, como medida para su mejor conservación, había sido protegido con un cobertizo.

Siguiendo la galería sur y a continuación, se abre ampliamente una cámara, que no vacilamos en calificar de *tablinum*, a pesar de sus reducidas dimensiones, que lo parecen tanto más cuanto son tan grandes las del peristilo. El notario-excavador, para preservarlo de la intemperie y poderlo mostrar a sus amigos sin necesidad de retirar la capa de tierra con la que protegía provisionalmente los demás mosaicos, hizo construir aquí un cobertizo cerrado con tabique por todos lados, excepto una pequeña puerta de acceso desde el peristilo. Lamentablemente el tabique se eleva sobre una base moderna más ancha que ha ocultado los restos de las antiguas paredes. Con todo, vemos que el nivel del pavimento musivo de esta habitación es exactamente el de la galería del peristilo, y parece que por aquel lado no estaba cerrado por pared alguna, de manera que esto se aviene todavía más exactamente a la disposición de un tablino cerrado comúnmente con una simple cortina. El mosaico de esta cámara es el más rico de los descubiertos en Fraga y el que permite dar nombre a la villa. Por desgracia, como hemos dicho, este mosaico ha sido destruído en su mayor parte; de lo que se conservaba en mayo de 1942 se ha arrancado la más grande porción y, como los otros restos, ha ingresado en el Museo de Zaragoza. Por fortuna, empero, el señor Galiay pudo sacar antes de la guerra una fotografía excelente que publica en su interesante opúsculo y que nosotros reproducimos. Las dimensiones del mosaico son $5,85 \times 4,70$ m. (lám. x).

En el fondo, en una faja, aparece la palabra FORTV - NATVS, interrumpida entre la segunda y la tercera sílaba por el *chrismon* con la *omega* y el *alfa*, lo que nos testifica el carácter cristiano de la obra. Sigue después una ancha y fastuosa cenefa fitomorfa seguida de un verdadero marco simulando una tira arrollada y en el centro una de estas ricas composiciones tan frecuentes en los mosaicos africanos y menos en los hispanos, en la que aparecen toda suerte de animales y otras representaciones independientes unas de otras. Tenemos aquí patos, faisanes, palomas, un pavo real y otros pájaros, macetas con flores, un jarro o cratera de la que brota una vid con un racimo, varios gusanos, un conejo o liebre, una lagartija y dos geniecillos desnudos que llevan un cubo, a la espalda uno de ellos y el otro acaso unido a la mano con un cordel, y además, con sendos cordeles cogidos de la mano, sujetan por el cuello el pavo real y otro pájaro indeterminable, por corresponder, como parte de la figura de los niños, a

una porción del mosaico ya destruída en el momento de la excavación. Todas estas figuras, hechas con pequeñas teselas de colores, entre las que no faltan las de pasta vítrea, son de estilo plenamente naturalista y de una gran viveza de color. Todas ellas, así como la leyenda, se miran desde el peristilo, otra prueba de que la habitación tenía su entrada por aquella parte.

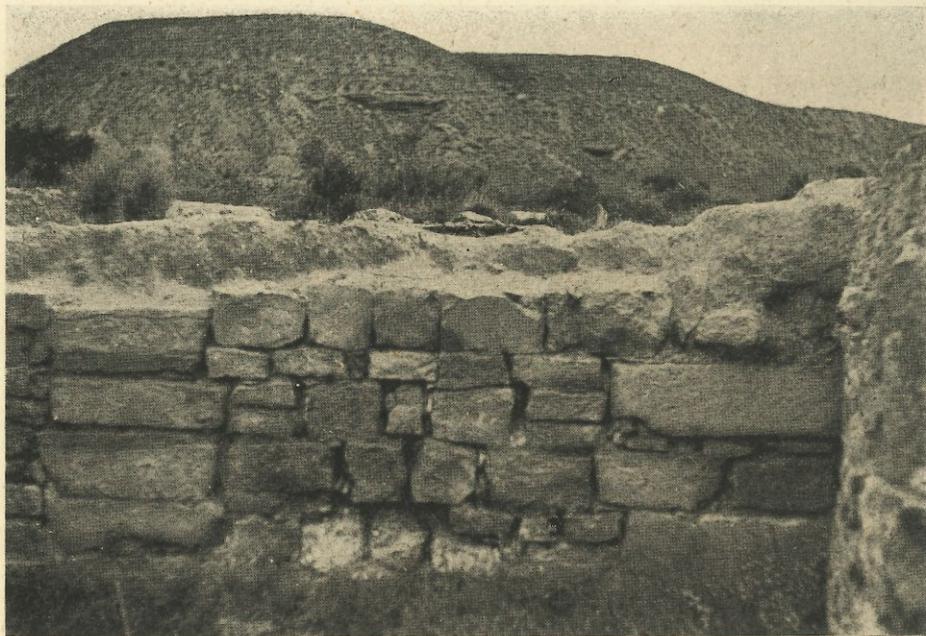
Fig. 1. Pared N. de la cámara n.º 34.

La pared divisoria entre el peristilo y las construcciones a poniente del mismo queda perforada por las siguientes aberturas señaladas de norte a sur. Al extremo de la galería norte se abre un ancho portal, bien delimitado, de 1,60 m. de anchura, que comunica con una cámara muy amplia que no ha sido excavada más que en parte y en la que sorprenden la desigualdad y el gran tamaño de algunos de los elementos que forman sus paredes, especialmente la del sur. Sigue después un trozo de muro de 7,25 m. de longitud, con señales de grandes refacciones, piedras desiguales, líneas de ladrillos, etc., y a continuación otra puerta, de cosa de 1 m. de ancho, que da ingreso a una habitación situada a un nivel algo más bajo, en la que puede observarse también (lám. XI, 1) aquella poca unifor-

midad y tamaño de las piedras, en especial en la pared norte (que es la misma pared sur de la primera cámara que hemos mencionado).

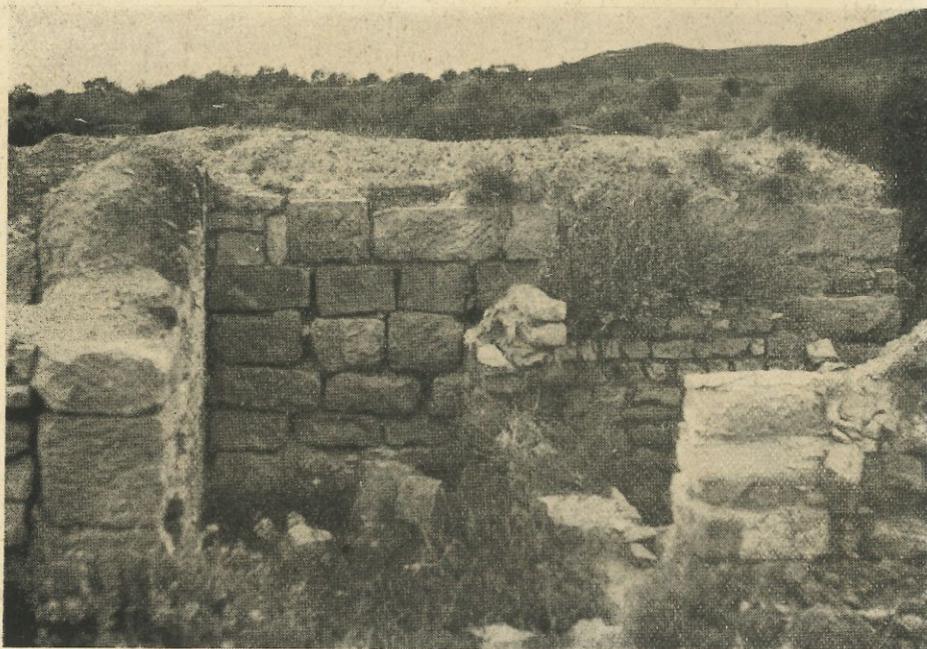
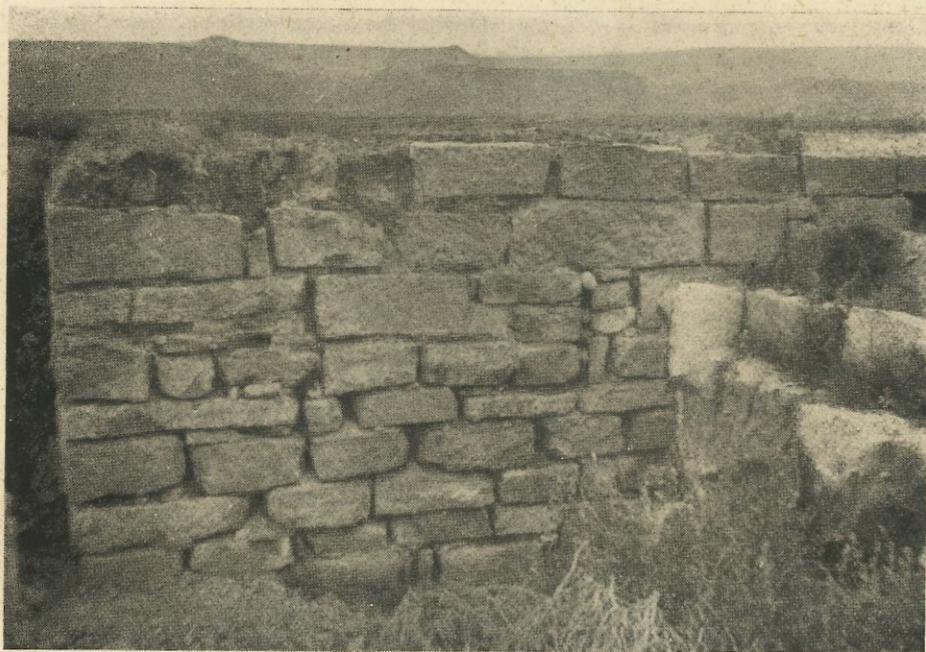
Figs. 1 y 2. Muros exteriores del ábside de la basílica cristiana.

Difieren profundamente estas construcciones de las que encontramos más al sur, dentro de este mismo tramo oeste. En éstas se adivina fácilmente la planta de un templo cristiano, con ábside semicircular por dentro y cuadrangular por fuera. Hemos de insistir aquí en lo profundamente deteriorado de todo este conjunto. Al mismo tiempo, en lo irregular y variado del aparejo, se adivina el aprovechamiento de materiales correspondientes a construcciones diversas más antiguas.

El ábside tiene su suelo, de cuyo revestimiento no han quedado vestigios, a un nivel algo más elevado que el del peristilo y, desde luego, bastante más alto (algo más de 1 m.) que el de las habitaciones contiguas que acabamos de describir. Lo precede una nave (?) situada a nivel más bajo, en el centro de la cual se abre una escalera de cuatro peldaños que desciende hasta un portal de 80 cm. de ancho, formado por dos delgadas losas incadas verticalmente en el suelo, siendo también de losas la cubierta de esta especie de cripta (láms. xv, 2, y xvi, 1). Esta puerta da acceso únicamente a un socavón abierto por los excavadores, siendo en este momento imposible apreciar si la excavación no fué llevada más adelante por dar con tierra estéril o abandonada por otro motivo. A la izquierda de la escalera aparecen una sepultura de losas y dos sarcófagos de piedra sencillos. La presencia de estas sepulturas, que por su tipo no estaban destinadas a quedar al aire libre, el no verse la forma cómo podía salvarse el desnivel entre la que hemos llamado nave y el ábside, y, finalmente, el estar
