La Villa Fortunatus,
de Fraga

(Separata de la revista AMPURIAS, vol. V)

La Villa Fortunatus, de Fraga

POR J. DE C. SERRA RÁFOLS

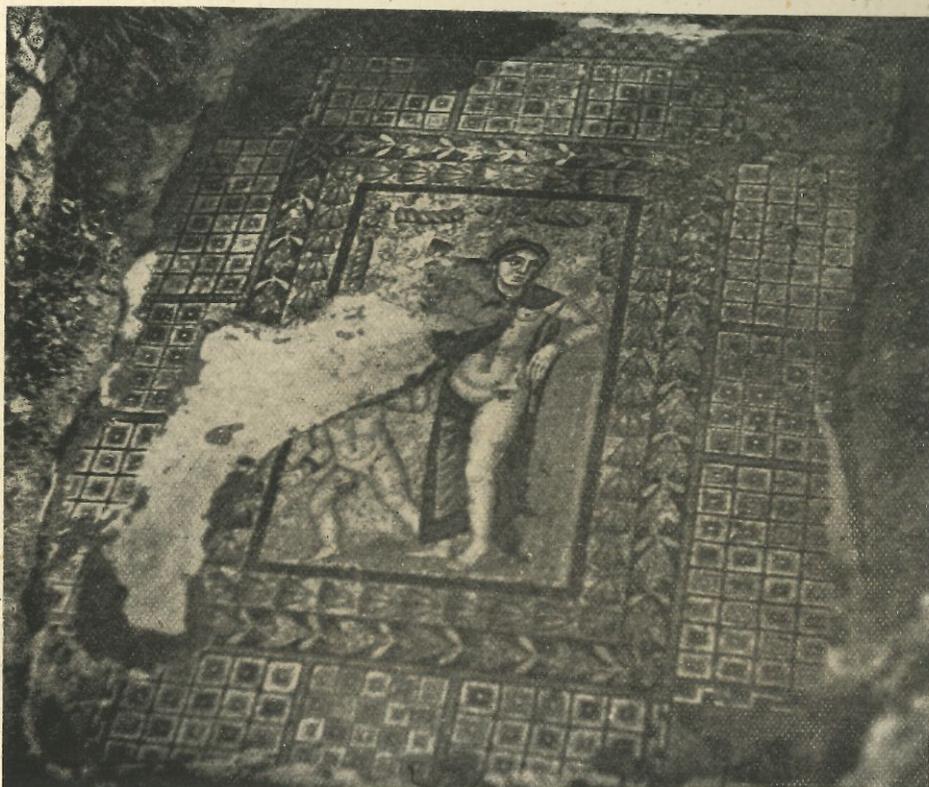
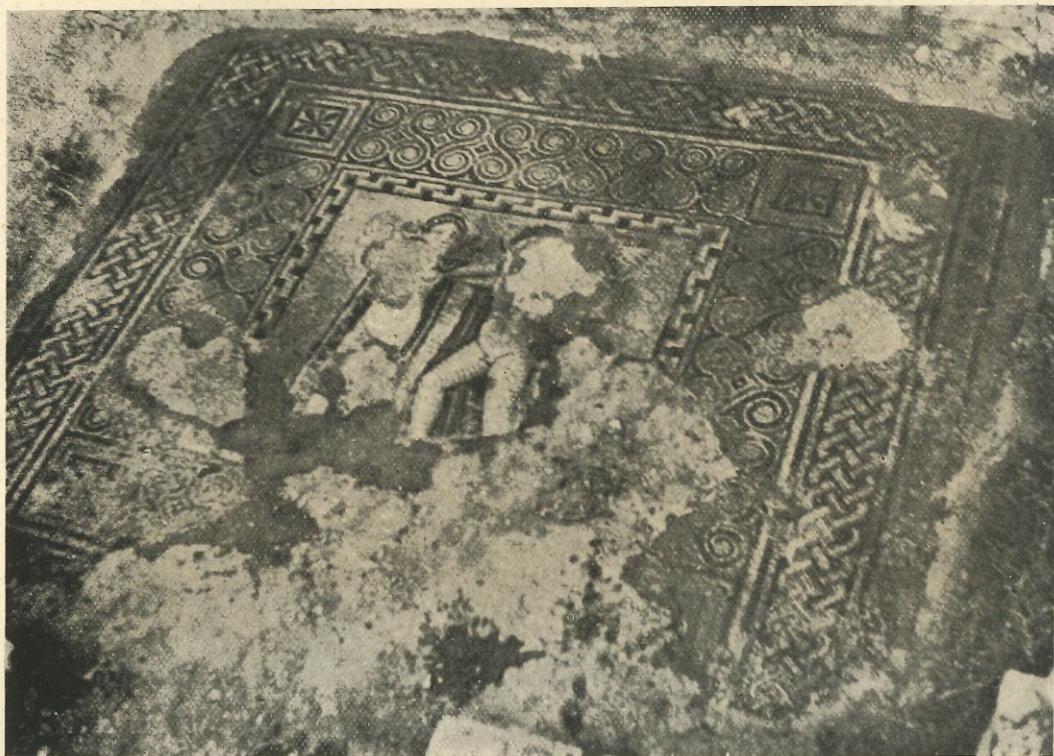
Figs. 1 y 2. Mosaicos de las cámaras n.º 38 y 35, respectivamente.

De este conjunto que circunda este atrio forman parte las cámaras 35, 38 y 59, y resto acaso de la pared del implúvium sería el murete, muy derruido, señalado con el número 36. Parte de este supuesto implúvium queda sin excavar, y en la parte más alta de la tierra que lo cubre afloran dos sepulcros de piedra, sencillos, en uno de los cuales, después de tantos años de abandono, vimos todavía algunos restos del esqueleto. La cámara 35, subdividida interiormente en tres porciones, tenía el pavimento totalmente formado de mosaicos, destruido en su totalidad en la recámara de la derecha entrando, del que sólo quedaban vestigios en la de la izquierda, y que estaba bastante bien conservado en la central, que es la más grande. Tenemos aquí un mosaico figurado (láms. XIII, 2, y XIV, 1), en el que, encuadrados por cuádruple cenefa geométrica (grecas, espirales, lacerías y hojas, a más de cuatro rosetas en los ángulos), aparecen dos figuras humanas: un hombre y una mujer, casi desnudos, vistos de frente, cubiertos sólo por mantos por la parte posterior; ella va adornada con diadema, collar y brazaletes, y con la mano derecha sostiene el manto, mientras que con la izquierda se apoya en la espalda de su compañero. El señor Galiay pudo fotografiar esta figura estando íntegra, mientras que nosotros hubimos de contentarnos con verla muy deteriorada. La figura masculina tiene destrozada toda la cara y la mayor parte del pecho, además de los pies; su brazo derecho, extendido, pasa por detrás de la espalda de la mujer, apareciendo los dedos, muy torpemente representados, sobre el hombro derecho de aquélla. Con la mano izquierda sostiene, elevándolo hasta la altura de su cabeza, un cesto con frutos. El dibujo, sin ser torpe, no es tampoco muy gracioso, y el colorido es abundante y vivo. No creemos se trate de representaciones de divinidades, sino de un cuadro de carácter doméstico y sabor pagano.

La cámara 38 está igualmente pavimentada de mosaico (lám. XIII, 1).

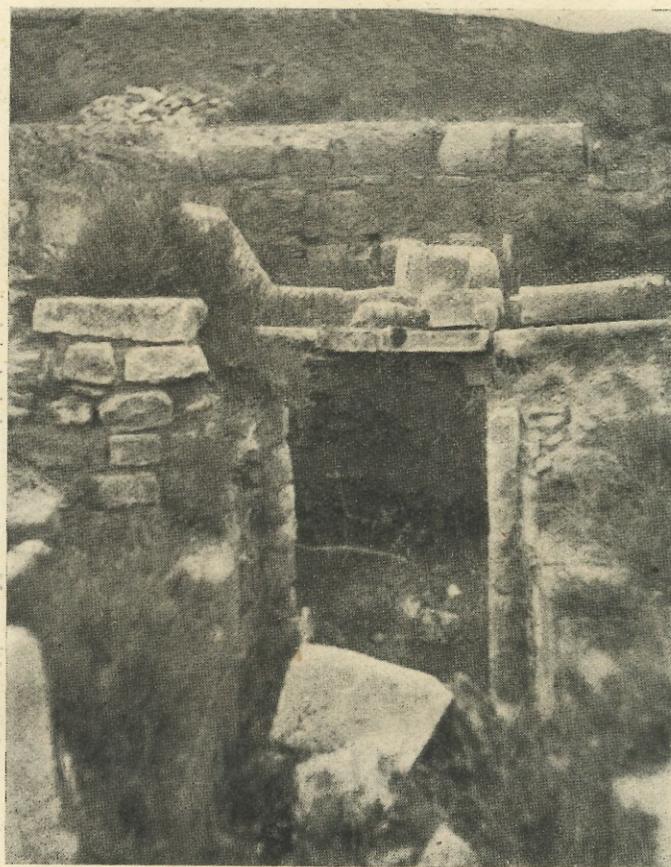
LÁMINA XVI. — *Figura 1*: Vista de detalle del ingreso a la supuesta cripta, que debió existir debajo del ábside, y a la cual se desciende por medio de cuatro peldaños. Aparentemente la excavación no vació toda la cripta, pero sin nuevos estudios resulta difícil afirmarlo. *Figura 2*: Otra vista de la sala con columnas, situada al sur del templo cristiano. Las tres bases con doble toro, visibles en el grabado, más otra que queda más a la izquierda, parecen estar en su lugar primitivo o poco desplazadas de él. No así el ara invertida y los otros elementos que aquí vemos.

Fig. 2. Detalle de la puerta de la supuesta cripta debajo del ábside del templo cristiano.
