## LA ALCAZABA DE MERIDA

JOSE DE C. SERRA Y RAFOLS

(De «Archivo Español de Arqueología», núm. 65)

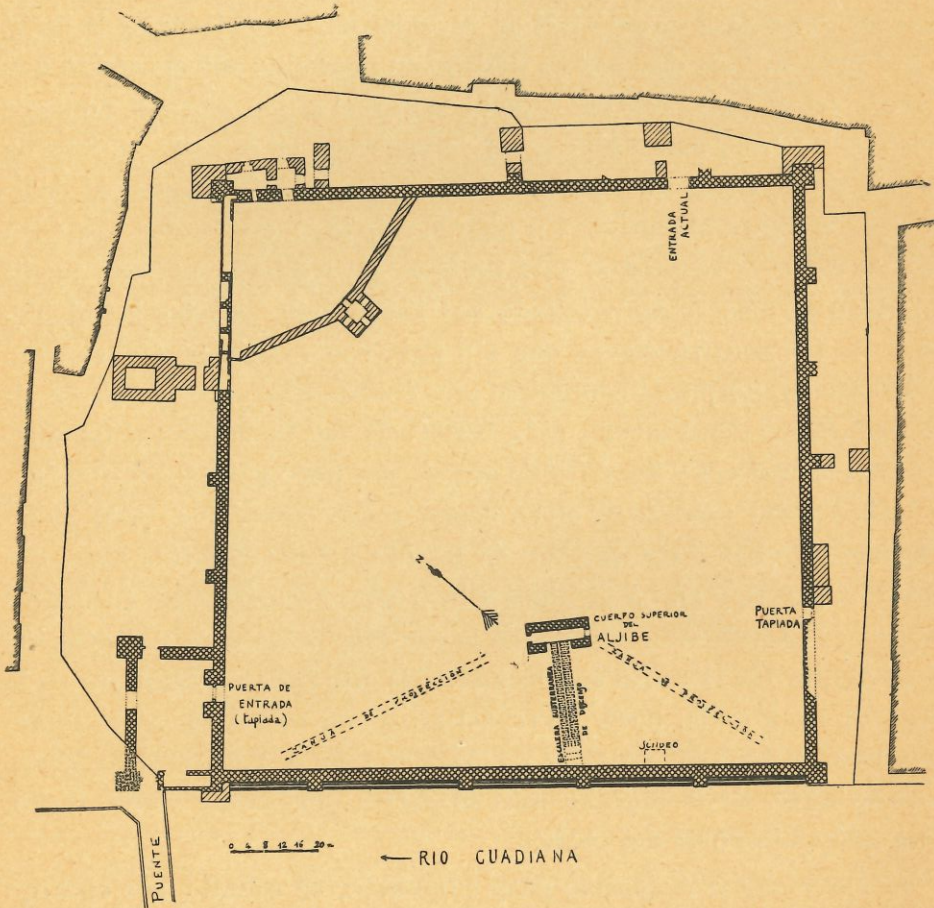
Fig. 1.—Plano de la Alcazaba de Mérida. El rayado doble representa la parte antigua visigótica y árabe y el rayado sencillo las construcciones posteriores.

Ahora lo que queda del monumento forma un cuadrilátero casi perfecto (fig. 1), cuyos lados miden de 132 a 137 metros. Su exterior es únicamente visible en toda su altura y en toda su longitud por el lado del Sudoeste, o sea aquel por el que domina el curso del río. En todo el resto, construcciones excrecenticias se han ido adhiriendo a los vie-

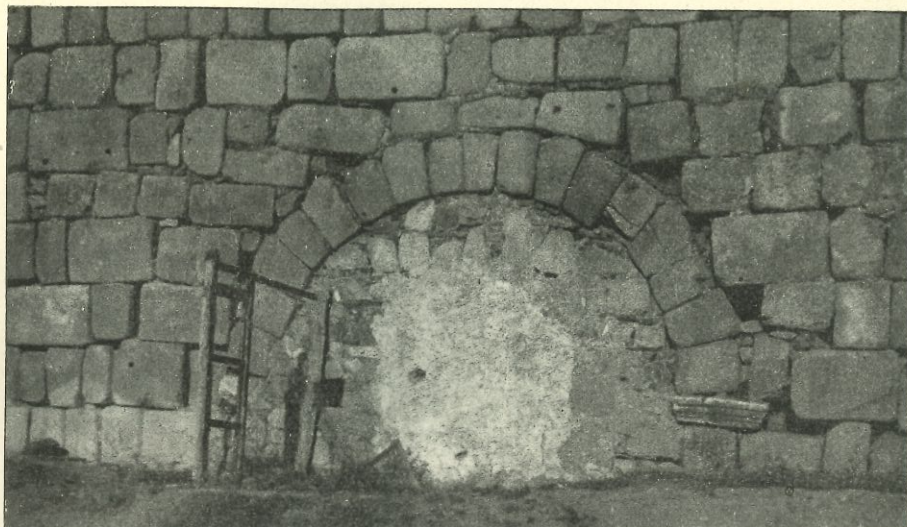
Fig. 2. — Antigua puerta de ingreso a la Alcazaba, vista desde el interior del recinto. Obsérvense las impostas de mármol y lo disparatado del aparejo de la muralla.

Si estas catas demostraron la existencia de restos de cimentaciones, ya se podía afirmar, con anterioridad a todo trabajo, que la tierra allí acumulada era mucha. Bastaba observar los dos portales abiertos en los muros del Noroeste y del Sudeste (figs. 2 y 3), oculto el segundo por la tierra hasta cerca de la altura de su clave. Así, pues, las catas, más que confirmar lo que ya hacía evidente el examen ocular, sirvieron para demostrar que aquella tierra superpuesta ocultaba restos de los muros que allí se levantaron, y que, por lo tanto, el estudio del monumento era, ante todo un trabajo de excavación.

El tramo noroeste del recinto ofrece en su extremo oeste un reducto cuadrilongo, externo al gran cuadrilátero de la Alcazaba, en el que había la verdadera entrada de la fortaleza y, al parecer, a la vez, la entrada de la ciudad, ya que una de sus puertas, hoy desaparecida, se afrontaba con el puente, y al otro extremo de este pequeño recinto, frente a frente de la anterior, se abría otra puerta de la misma anchura, en tanto que a la derecha abríase la entrada principal de la Alcazaba propiamente dicha, de la que publicamos una fotografía, tomada desde el interior del gran recinto, en la que se ve que la tierra la cubre hasta sus impostas, que son de mármol (fig. 2). Esta puerta, tal como se aprecia en nuestro documento fotográfico, está actualmente tapiada,

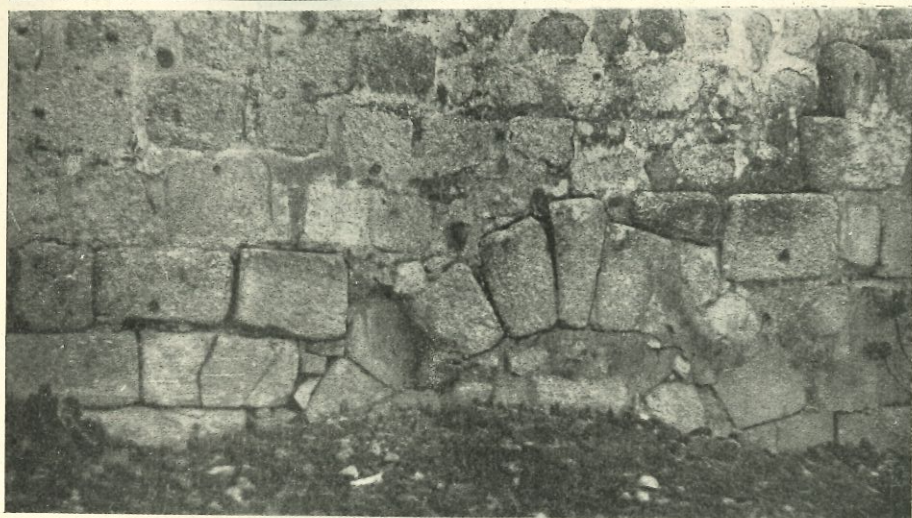
Fig. 3.—Puerta tapiada en el lienzo sudeste de la muralla de la Alcazaba, cubierta por la tierra hasta cerca de la clave del arco.

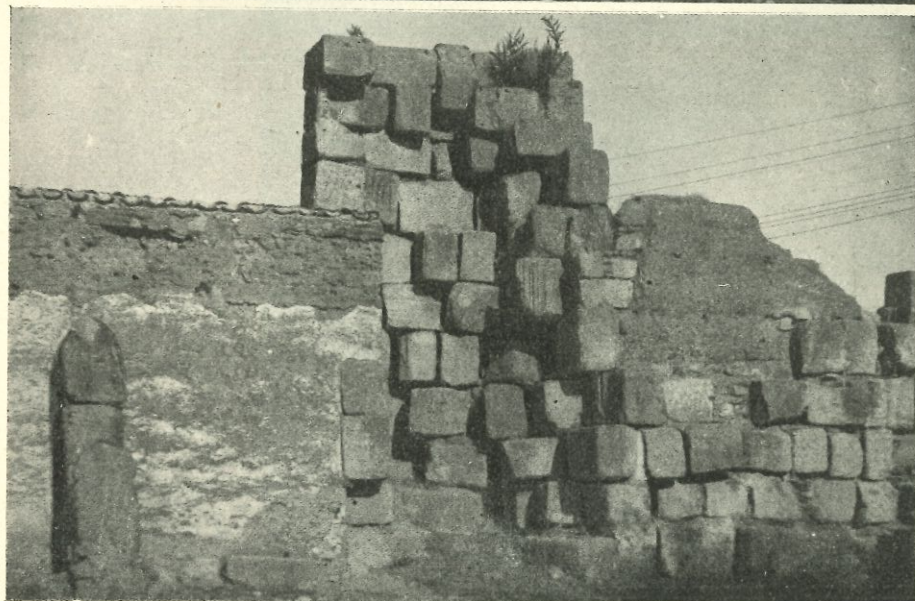
Fig. 4.—Torreón del lienzo noroeste de la muralla de la Alcazaba, del que quedan únicamente los sillares de su paramento exterior.

Más allá de él existen dos torreones semejantes a los existentes en el frente sudoeste, situado el primero a 14,50 metros del ángulo que forma el citado cuerpo avanzado con la muralla; el otro, a 18,80 metros del primero. Es probable que más allá existiese otro torreón, que ha desaparecido. Los dos conservados corresponden a un tramo de muralla muy derruido por la parte interna, y son los que se ven en nuestras figuras 4 y 5.

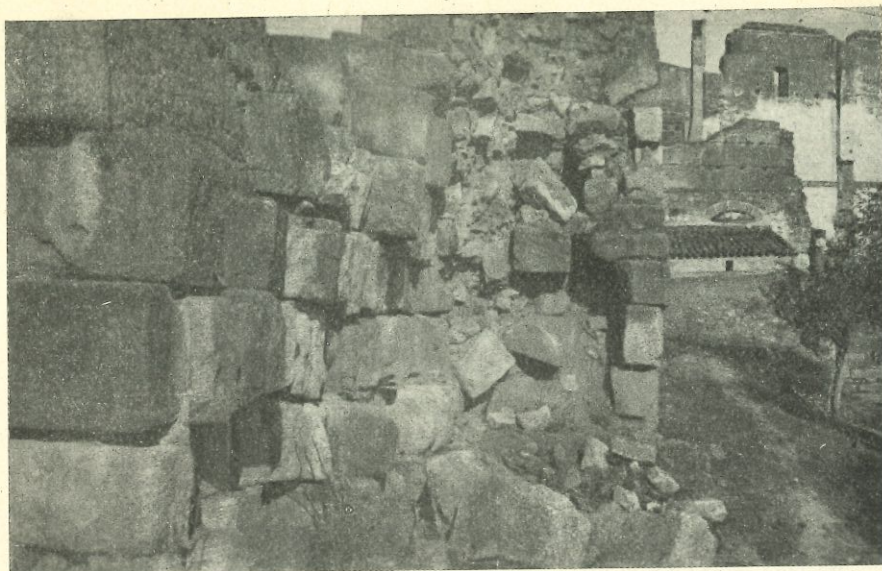
Fig. 5.—Segundo torreón del lienzo de muralla noroeste de la Alcazaba, cuyo estado de ruina permite observar los caracteres del relleno de la misma. Los sillares visibles a la izquierda, antes de llegar al torreón, corresponden a la parte interna del paramento exterior.

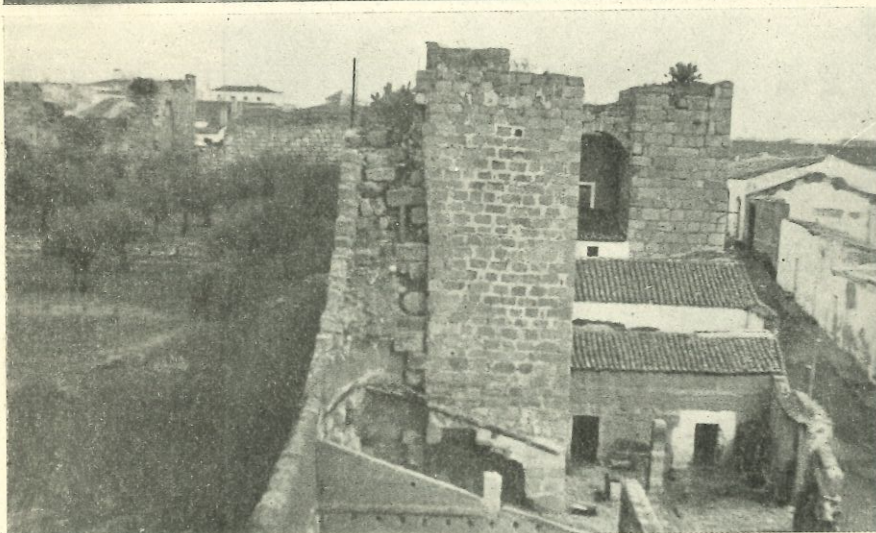
Fig. 6.—Vista parcial del lienzo sudeste de la muralla de la Alcazaba, tomada desde la torre del ángulo sur del recinto. Puede observarse la composición interna de la muralla. A la izquierda, el interior del recinto plantado de olivos, y a la derecha, dos torreones de la época santiaguista.

En el frente de muralla del Sudeste (fig. 6) se distinguen tres salientes o torreones, de anchura desigual, cuyas distancias intermedias tampoco guardan regularidad, ya que se cuentan: entre la torre del vér-

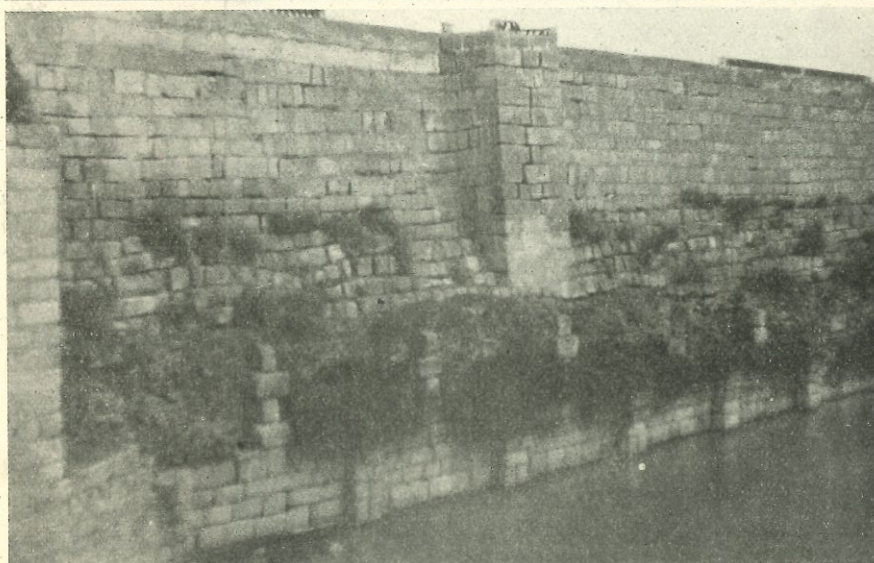
Fig. 7.—Una parte del muro sudoeste de la Alcazaba dominando el curso del Guadiana. En la base, hiladas de sillares romanos dispuestos correctamente; más arriba, cadenas de sillares romanos en un muro de hormigón muy carcomido; obsérvese que estas cadenas no coinciden con los contrafuertes de la parte baja; más arriba todavía, muro de sillares aprovechados, dispuestos muy irregularmente, correspondientes ya a la construcción de la alta Edad Media y en el que parecen distinguirse dos momentos de la misma.
