### 3. Memoria de la excavación del Castillo de Rubicón (abril de 1960)

Por José de C. SERRA-RÀFOLS

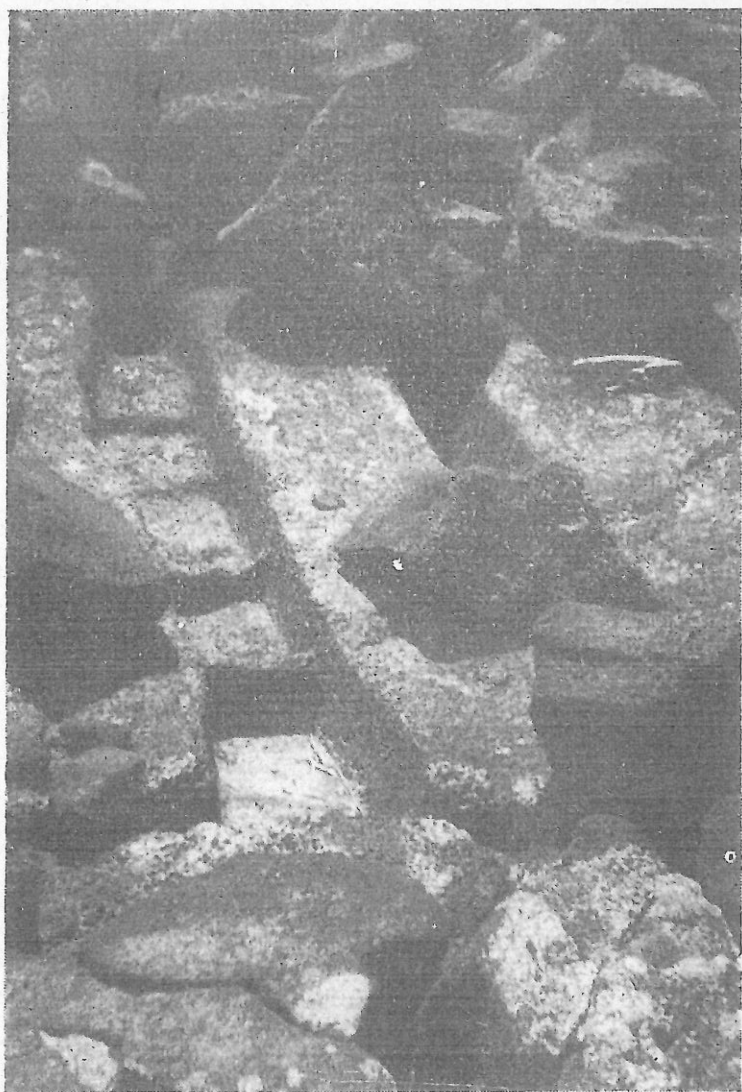
6.—«Quesera» del Jameo del Agua. Canal tallada en compartimentos, todavía no retiradas todas las piedras que cubrían la obra

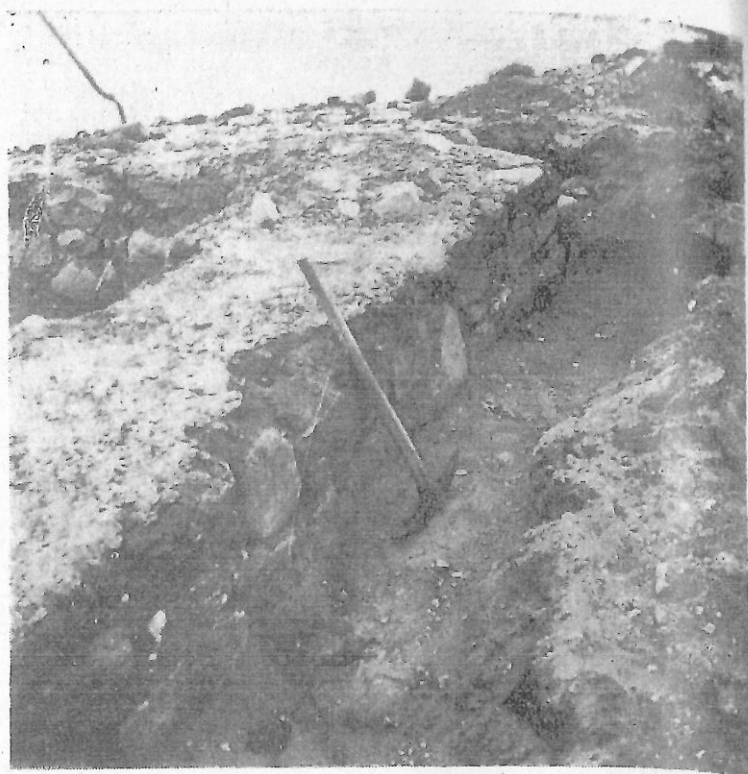
16.—La zanja que reveló los restos del Castillo de Rubicón, Lanzarote

Trazamos pues, en él una trinchera cortándolo de levante a poniente, y a poco se puso al descubierto un muro, que estaba totalmente enterrado, conviene decirlo, aunque su parte superior lo quedase muy escasamente (10 a 20 cm). En esta forma se puso a luz del día una construcción incompleta, pero suficientemente expresiva para que se pueda afirmar se trata de los restos casi milagrosamente conservados del castillo de Rubicón, y no los de una construcción corriente, por ejemplo una casa ordinaria.

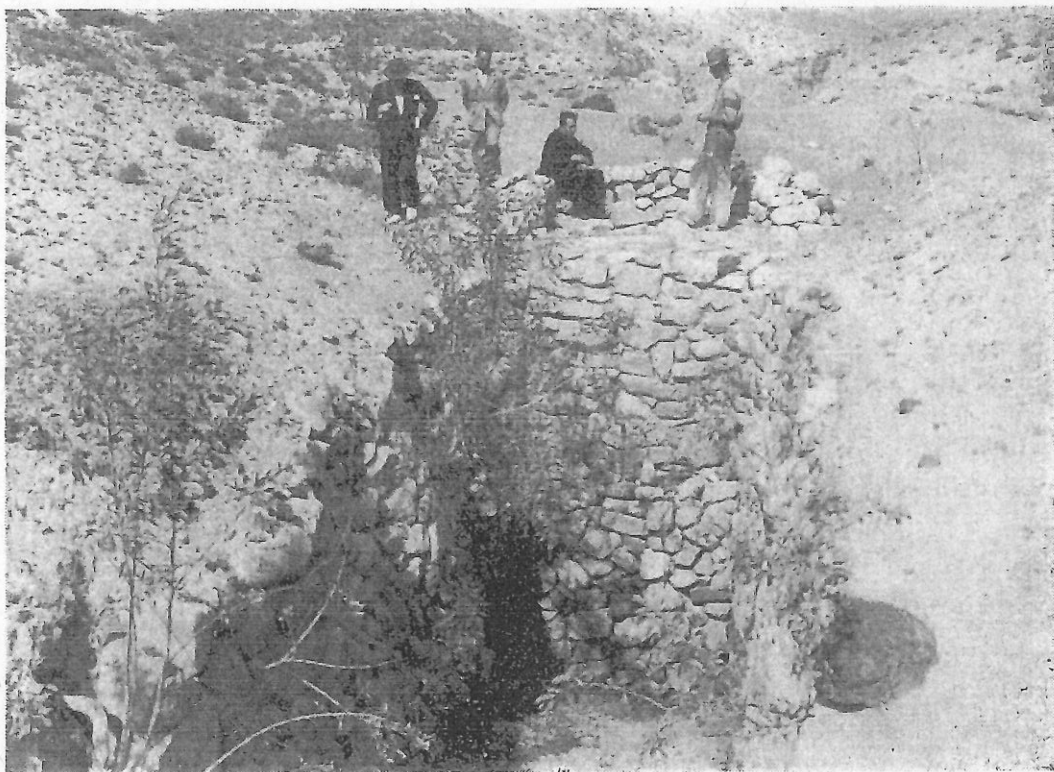
19.—Descenso al pozo primero de San Marcial, Rubicón, Lanzarote,  
cerrado el arco de entrada al aljibe, según se hallaba en 1959  
Fot. Tarquis, 1959

Pozo n° 1. Desde el castillo hasta este pozo hay una distancia que no llega a los 40 m, en pendiente bastante pronunciada, ya que si aquél está en la cumbre del cerro, éste se abre tal como hemos dicho en el fondo del cauce del barranco. Un murete en seco, moderno, pero que puede sustituir a uno de antiguo, defiende su boca, que se abre en una especie de plazoleta horizontal, en la parte de la dirección de las aguas, en el caso de producirse una improbable avenida. No tiene brocal, y sí sólo, a ras del suelo, seis piedras planas, puestas radialmente, que marcan su boca, que tiene poco más de 0,50 m de diámetro. El cilindro del pozo no tiene más de 1,75 m de longitud, ya que a esta distancia de la boca existe una interesante cámara abovedada, llena de agua, a la que se descende, por la parte opuesta, por una rampa cavada en el suelo arenoso y defendida a derecha e izquierda por sendos muros levemente ataluzados, hechos con piedra puesta aparentemente casi en seco y en hiladas muy poco regulares. Esta rampa, abierta, pues,

en dirección opuesta a la circulación de las aguas, estaba al efectuar nuestra visita medio colmada de arena. Agustín de la Hoz,<sup>1</sup> que ha visitado posteriormente el lugar, dice que es «una escalera de piedra de la misma calidad que la de sus paredes o sea tosca cantería de cal y canto». Si es así, la obra, una vez desenterrada, tomaría mucha más prestancia. Lo cierto es que con este descendadero se baja al aire libre hasta la cámara citada, a la que se ingresa por un arco de medio punto muy bien construido dentro de una cierta tosquedad de materiales, pero en el que de todas maneras las piedras están bien talladas y perfectamente ajustadas, con la clave mayor que las demás dovelas, lo mismo en grueso que en longitud. Unos 0,30 m por encima de él corre una zona de piedras planas, también bien colocadas, siguiendo más arriba un muro menos cuidado y sensiblemente ataluzado, hasta alcanzar la altura de la citada plataforma en que se abre la boca. Pero el arco en realidad es sólo la terminación de una bóveda muy bien ajustada que cubre esta pequeña cámara de 2,70 m de fondo. Un segundo arco de medio punto que se abre a la derecha comunica con otra cámara abovedada de anchura, al parecer, más reducida, de la que nosotros no pudimos percibir la terminación y, por lo tanto, determinar su profundidad.

Nuestras medidas no coinciden exactamente con las que da el Sr. La Hoz al describir la primera cámara como «...un departamento rectangular de tres metros por tres y medio...». Aquél, como puede deducirse de la fotografía que publica, destapó más completamente el arco de entrada, que totalmente invisible en el momento de nuestra visita, nos contentamos con descubrir su parte alta, y por lo tanto hay que atenerse mejor a su descripción y medición que a la nuestra. He aquí lo que dice el Sr. La Hoz: «Esta primera parte se comunica con otra a través de un arco de medio punto y es algo más pequeña que la anterior. La segunda, a su vez, comunica con otro tercer hueco, también rectangular, asimismo por un arco de medio punto, siendo sus proporciones

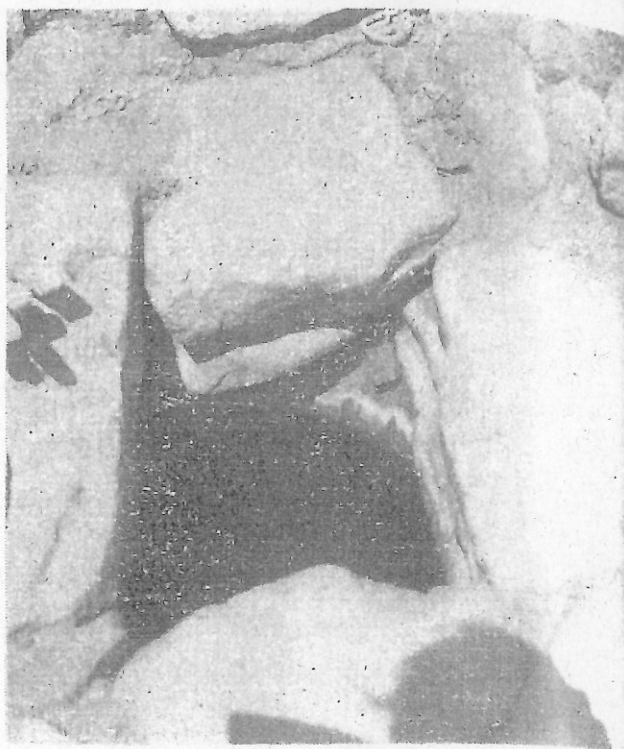
21.—Pozo superior de San Marcial. En las piedras interiores se ven señales del roce de las cuerdas.

Los otros dos pozos que examinamos están situados aguas arriba del primero y ofrecen pocas particularidades. El n° 2, a 42 m, es un simple cilindro revestido, carente igualmente de brocal. Junto a él se encuentran los trozos de una gran pica circular de piedra, rota intencionadamente en época moderna, con la finalidad, según nos fue dicho, de evitar que se utilizase como lavadero. El n° 3, emplazado 60 m más arriba del 2, se distingue porque en las piedras que, a ras del suelo, forman la boca, se notan profundas entalladuras formadas por el roce de las cuerdas que han frotado sobre ellas al descender cubos en busca del agua. Estas señales no faltan en los otros pozos, pero son menos visibles. También en él hay restos de una pica rota.
