della Pontificia Accademia Romana di Archeologia, vol. XXXVII 1964-1965

Scavi a Sant Cugat del Vallés
(Catalogna)
Dal Castrum Romano
al Monastero attuale

P. BOSCH-GIMPERA
J. DE C. SERRA-RÀFOLS

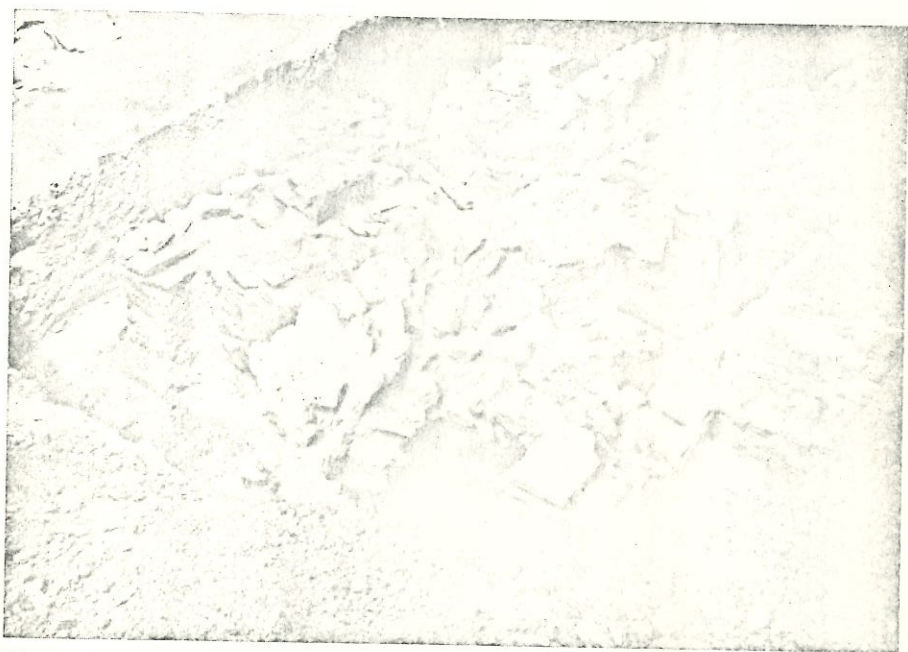
Fig. 2. Monumento funerario romano-cristiano con parete e canalizzazioni medievali
sovrapposte

Accanto all'angolo NNO della basilica fu trovato un monumento funerario di pianta quadrangolare con pareti di pietra grossolana e gli angeli costituiti da pilastri di mattoni. L'interno era diviso in tre

cavità da pareti ingessate e coperte da grandi mattoni. Le cavità erano vuote ma senza dubbio erano sepolcri. Per la differenza con le sepolture dell'interno della basilica si potrebbe pensare che il monumento sia stato un sepolcro per martiri in cui onore fu eretta la basilica.

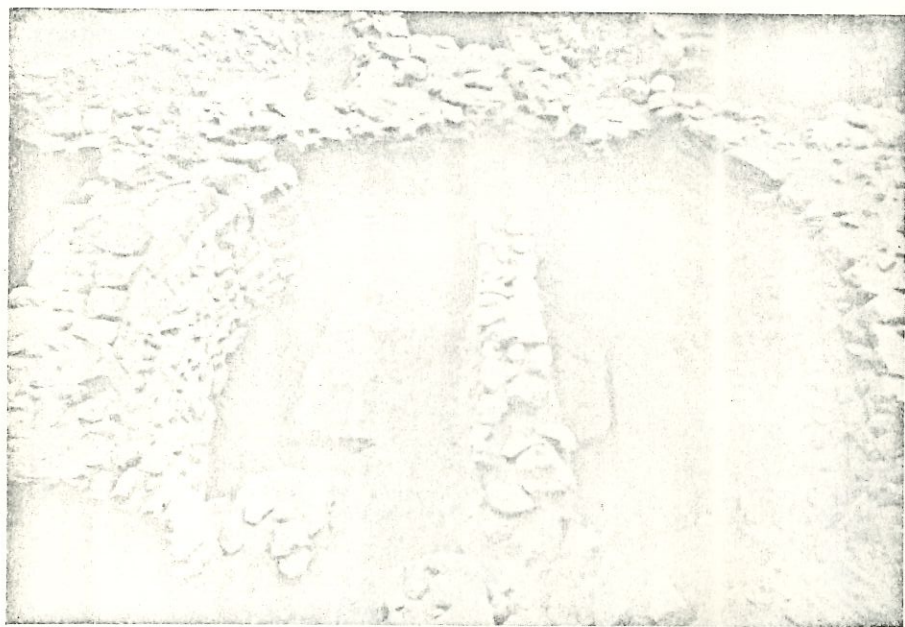
Fig. 4. Basilica, abside visigota (nel livello inferiore avanzi del Castro Ottaviano)

Una ricostruzione certamente visigota — come si trova anche ad Egara — modificò la pianta della basilica. Alla sua testata fu aggiunta una costruzione in forma di abside, a pianta pentagonale nell'esterno, ma ad arco di ferro di cavallo nell'interno. Nella parte opposta resti di pareti possono interpretarsi come un nartece diviso in tre parti. Nell'interno e davanti l'abside, un massiccio fa pensare ad un basamento di altare. Il suolo fu nuovamente pavimentato trovandosi resti del nuovo pavimento 45 cm. al di sopra di quello della basilica romano-cristiana.

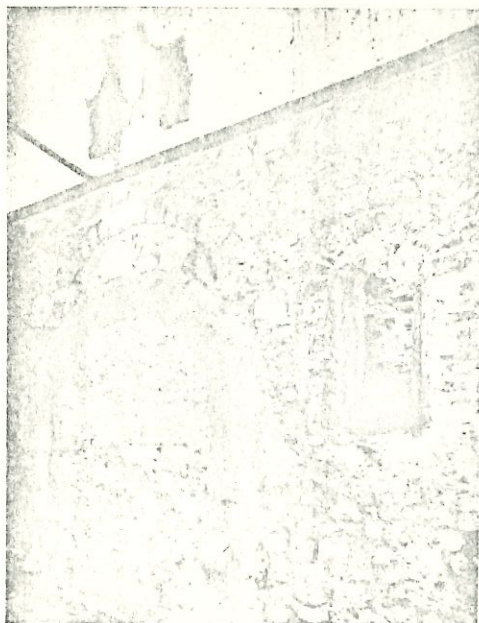
Fig. 5. Porta e finestra della chiesa del monastero del tempo dei conti di Barcellona (l'arco inferiore della porta di una ricostruzione dell'epoca romanica)

Difatti, pare che si possa identificare con questa nuova chiesa una costruzione che fu poi incorporata nella galleria ovest del chiostro attuale. Nel togliere lo stucco moderno si scoprì una parete con otto finestre e una porta fra la settima e l'ottava finestra. La parete ha una tecnica grossolana più somigliante a quella dei ruderi carolingi o dei conti, che a quella delle costruzioni romaniche. La parte verticale delle finestre ha un doppio versante all'interno, e all'esterno l'arco semicircolare è fatto da lastre sottili disposte come fogli di un libro. Le finestre avevano una gelosia di gesso con fori quadrati. Nell'interno dell'edificio fu trovata una lastra di marmo che poté appartenere a un'ara.

Le pareti ovest e nord del chiostro odierno, per la loro tecnica primitiva differente da quella dell'apogeo delle costruzioni romaniche, paiono appartenere anch'esse all'XI secolo, come pure il restauro, con un nuovo arco, della porta che si trova fra le finestre della chiesa del X secolo. Nella parete esterna del monastero, al nord, una finestra romanica con doppia colonna e doppio capitello, con una rappresentazione assai primitiva di Adamo ed Eva, pare che appartenga anche essa alle costruzioni dell'XI secolo.

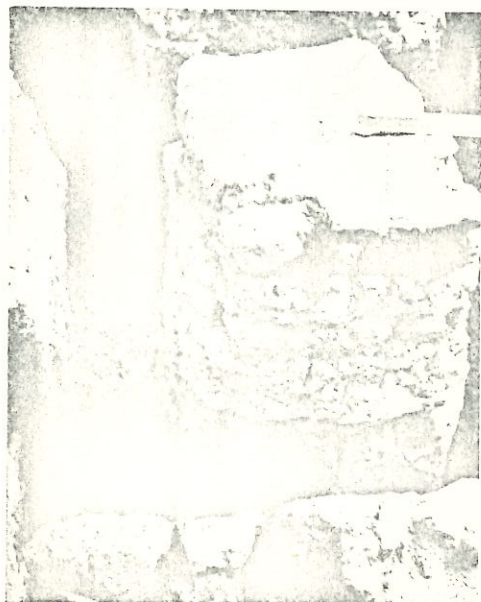
Fig. 7. Pilastro del chiostro dell'XI secolo

Gli scavi scoprirono resti del chiostro dell'abate Witardo. Sono dei pilastri di rozza costruzione, lungo le gallerie orientale e meridionale dell'attuale chiostro. Anche gli angoli del NE e SE sono conservati. Tutto ciò è a un livello inferiore del pavimento odierno, e superiore alle costruzioni anteriori. Un resto dal pavimento del chiostro dell'XI secolo fu anche trovato presso la galleria ovest attuale, e a un livello inferiore.
