INFORMES Y MEMORIAS

N.º 18

EXCAVACIONES EN SANTA
MARIA DE EGARA (Tarrasa)

J. DE C. SERRA-RAFOLS

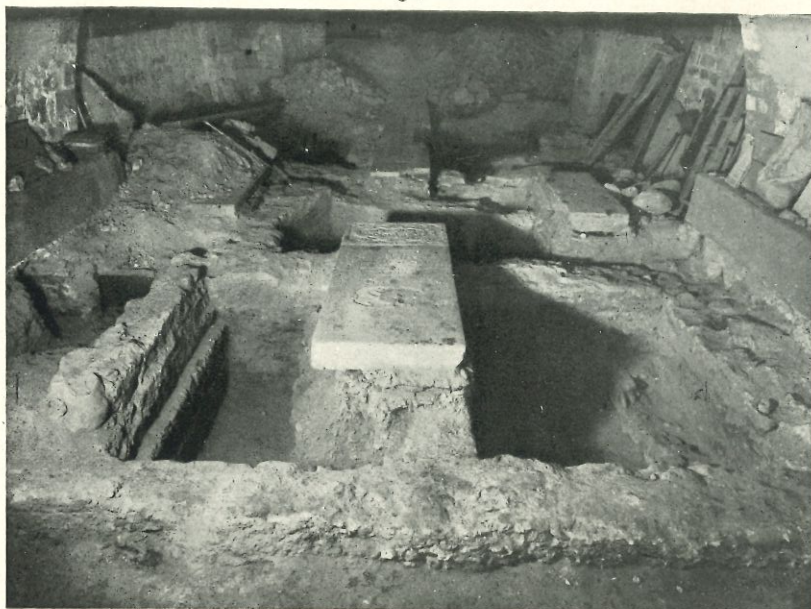
Fig. 1.—Las criptas sepulcrales cuadrangulares.

Explorada esta primera sección hasta dicho segundo muro, vióse se trataba de una cámara cuadrangular dividida en dos secciones sensiblemente iguales por un muro de 42 centímetros de grosor; ambas tienen interiormente 1,90 metros de largo; la situada al Norte, 1,50 metros de ancho, y la meridional, 1,60. Los muros que forman estas cámaras, de un grosor de 45 a 55 centímetros, son hechos de mampostería de piedras

irregulares fuertemente unidas con argamasa y ambas cámaras presentan interiormente un refuerzo o banquetta correspondiente a sus muros exteriores más largos, o sea, los orientados de Este a Oeste; la de la cámara Norte, muy bien conservada y con las piedras dispuestas formando una especie de espigado, tiene sólo 15 centímetros de grosor, mientras que la correspondiente al muro Sur del compartimiento Sur tiene 35 centímetros de ancho y está peor conservada, sin que las piedras irregulares que la forman tengan ninguna disposición particular. La parte más alta que subsiste de estos muros queda a unos 20 centímetros por debajo del pavimento de mosaico y las cavidades que enmarcan tienen una profundidad de 1,16 metros, tomados desde el nivel de dicho pavimento, que será el que tomaremos siempre como base para todas las mediciones verticales. Por la parte exterior estas paredes son toscas, sin conservar resto alguno de enlucido, como no destinadas a ser visibles, sino a estar en contacto con la tierra, pero interiormente estaban enlucidas con argamasa fina de cal, de la que quedaban bastantes restos; el piso tenía por pavimento un hormigón hecho con cal, pero sin fragmentos de cerámica, de unos 4 centímetros de grosor solamente; las aristas de los ángulos no estaban protegidos por medias cañas, de manera que había que desechar la idea de que fuesen depósitos para agua, ya que ésta se habría filtrado fácilmente; la tierra que se descubrió al romper en un punto este pavimento era una arcilla rojiza compacta, semejante a la que se ve en los cortes formados por la erosión de los dos citados torrentes de Vallaparadís y de Monner, que rodean el espolón donde se asientan las iglesias. La pared divisoria de las dos cámaras apareció en gran parte destruída por una sepultura con lauda fechada en 1738, visible en nuestras fotografías. Hemos de observar que las dos banquetas citadas no presentaban señales de enlucido; pero éste, del que quedaban escasas muestras en los muros correspondientes a dichas banquetas, no seguía por debajo del pla-

No nos cabe duda de que se trata de un doble recinto sepulcral destinado a contener dos sarcófagos o dos cajas en cada uno de sus compartimentos. ¿Cuál debería ser la cubierta de éstos? No quedan señales de arranque de bóvedas, ni, por rebajadas que fuesen, quedaba bastante espacio para ellas hasta llegar al plano del mosaico, si es que éste había de cubrirlas. Pero creemos posible que encima de las criptas hubiese un cuerpo más elevado al que se accediese por medio de unos peldaños. En los muros tampoco han quedado señales de vigas y parece poco probable que se cubriese esta doble cripta con una simple solera plana de poco grosor o con un piso de madera; todavía nos parece menos probable que las criptas, una vez practicadas en ellas las inhumaciones correspondientes en sarcófagos de piedra o cajas de madera, se rellenasen de tierra para dar seguridad al piso, pues para llegar a este resultado no se habrían construido las criptas ni enlucido su fondo y paredes, y se habrían cavado directamente las tumbas en la tierra, protegiendo los cadáveres, según era usual y veremos empleado aquí mismo y en el curso de estas excavaciones, con muretes de mampostería, tejas, baldosas o cajas líticas. Nos inclinamos a creer que encima de las criptas hubo, tal como hemos insinuado, un cuerpo más elevado. Otro indicio de ello lo tenemos en que en el ábside descubierto a continuación, y del que nos ocuparemos inmediatamente, encontramos planteado el mismo caso. Si fuese tal como suponemos, la cubierta debió ser de bóveda, tal vez rebajada.

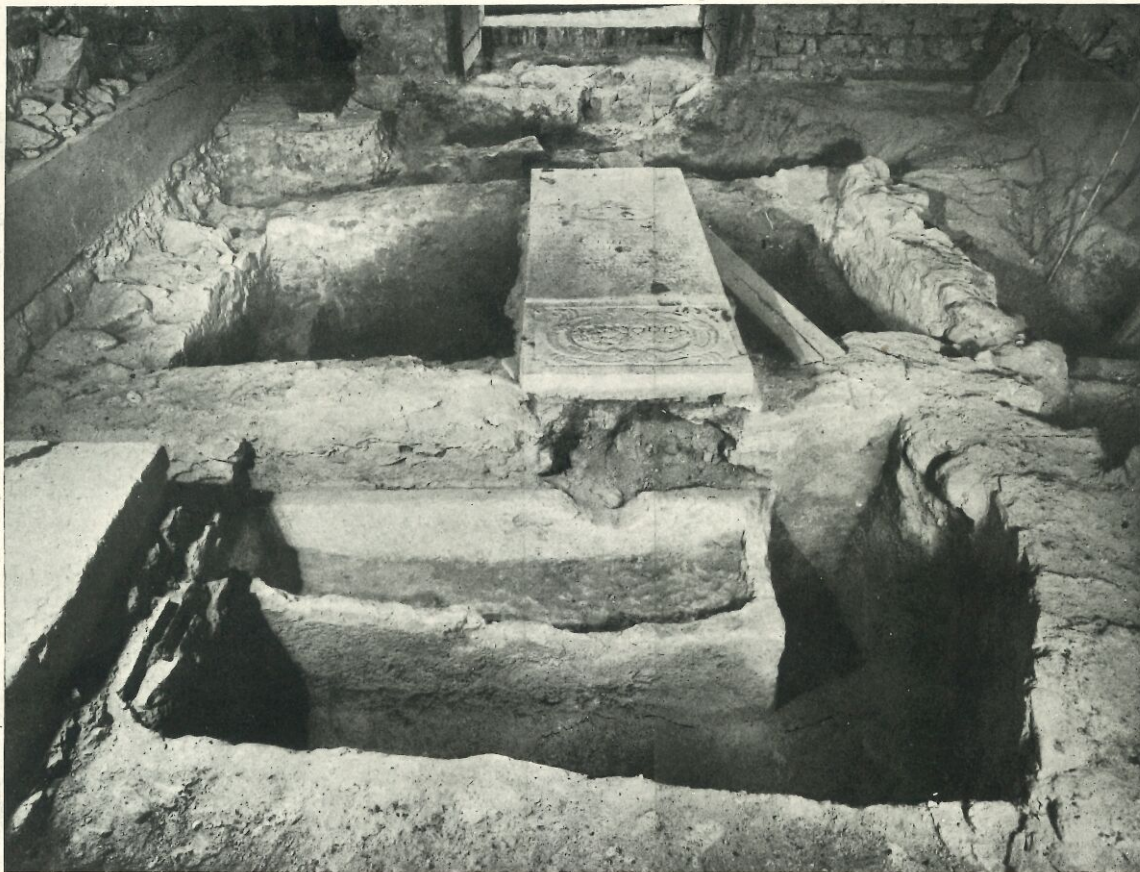
La cripta del ábside de la basilica con pavimento de mosaico, conteniendo el sarcófago descubierto en ella. En segundo término, las criptas cuadrangulares.

El ábside, que, como se ha apuntado, exteriormente es cuadrangular, por el interior presenta una cavidad exactamente de la misma profundidad que las criptas, cuya planta no es ninguna figura geométrica definida, pero que podríamos asimilar a un trapecioide dos de cuyos lados, los correspondientes al Sur y al Norte, fuesen curvos. Estamos ante una tercera cripta, con las paredes y el pavimento cuidadosamente enlucidos, que tiene 3,05 de longitud máxima por 1,40 de anchura media. En

su interior, adosado al muro Oeste, se encontró un tosco sarcófago de piedra, de 1,95 metros de longitud, de forma trapezoidal, sin tapa, con los bordes más o menos rotos; estaba ya vacío y en todo el interior de esta cripta del ábside nada más se descubrió interesante y verdaderamente antiguo.

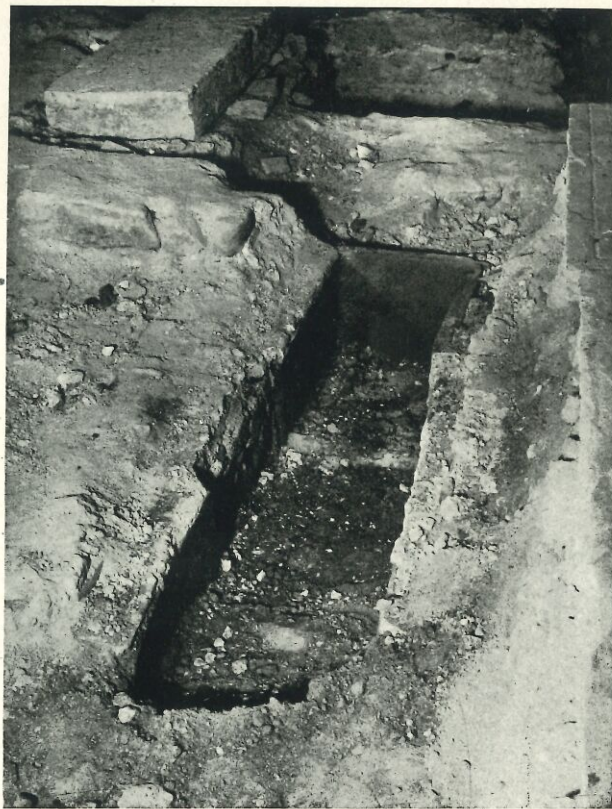
Fig. 1.—Sepultura descubierta debajo del mosaico de los pavos reales.

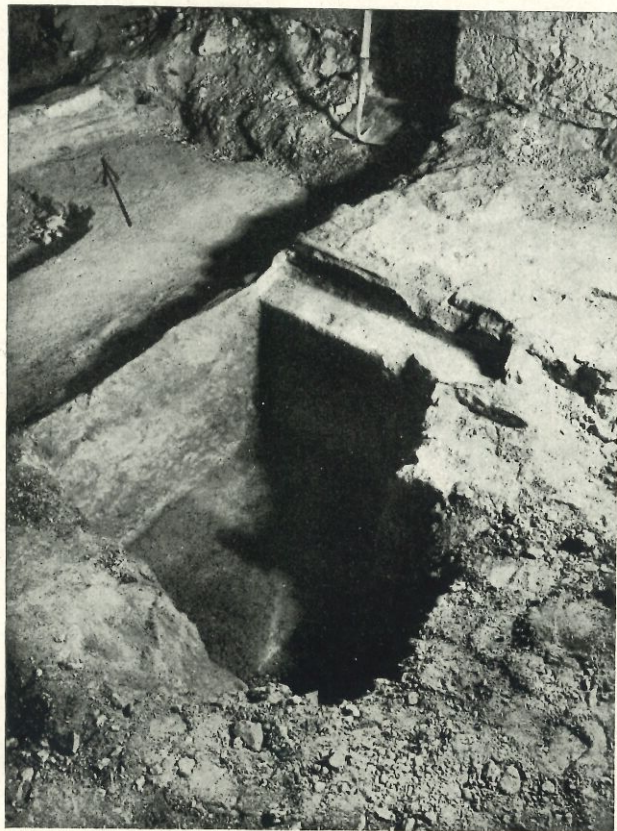
Fig. 1.—Primer aljibe; la flecha señala la moldura exterior de la pila bautismal todavía no excavada.

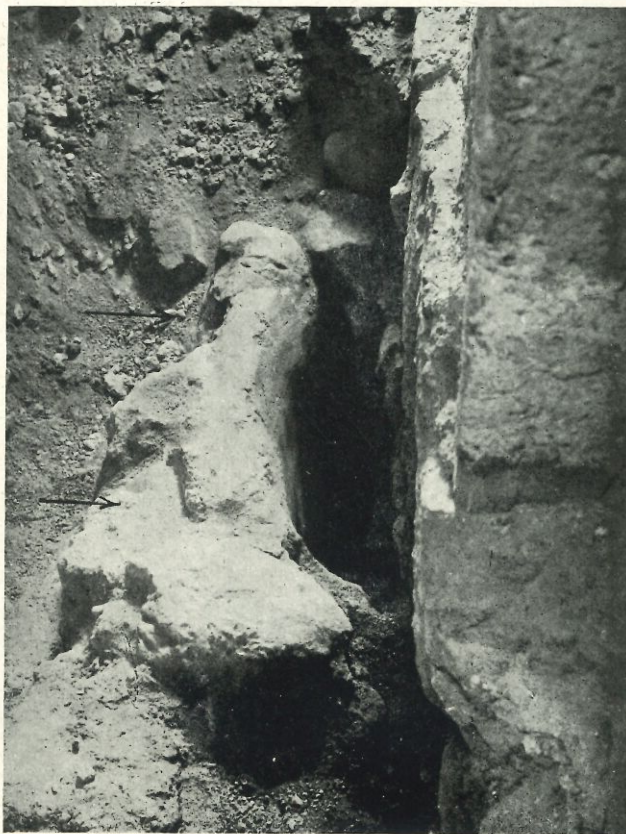
Fig. 2.—Segundo aljibe; las flechas señalan las impresiones dejadas por sendos basamentos de columna.

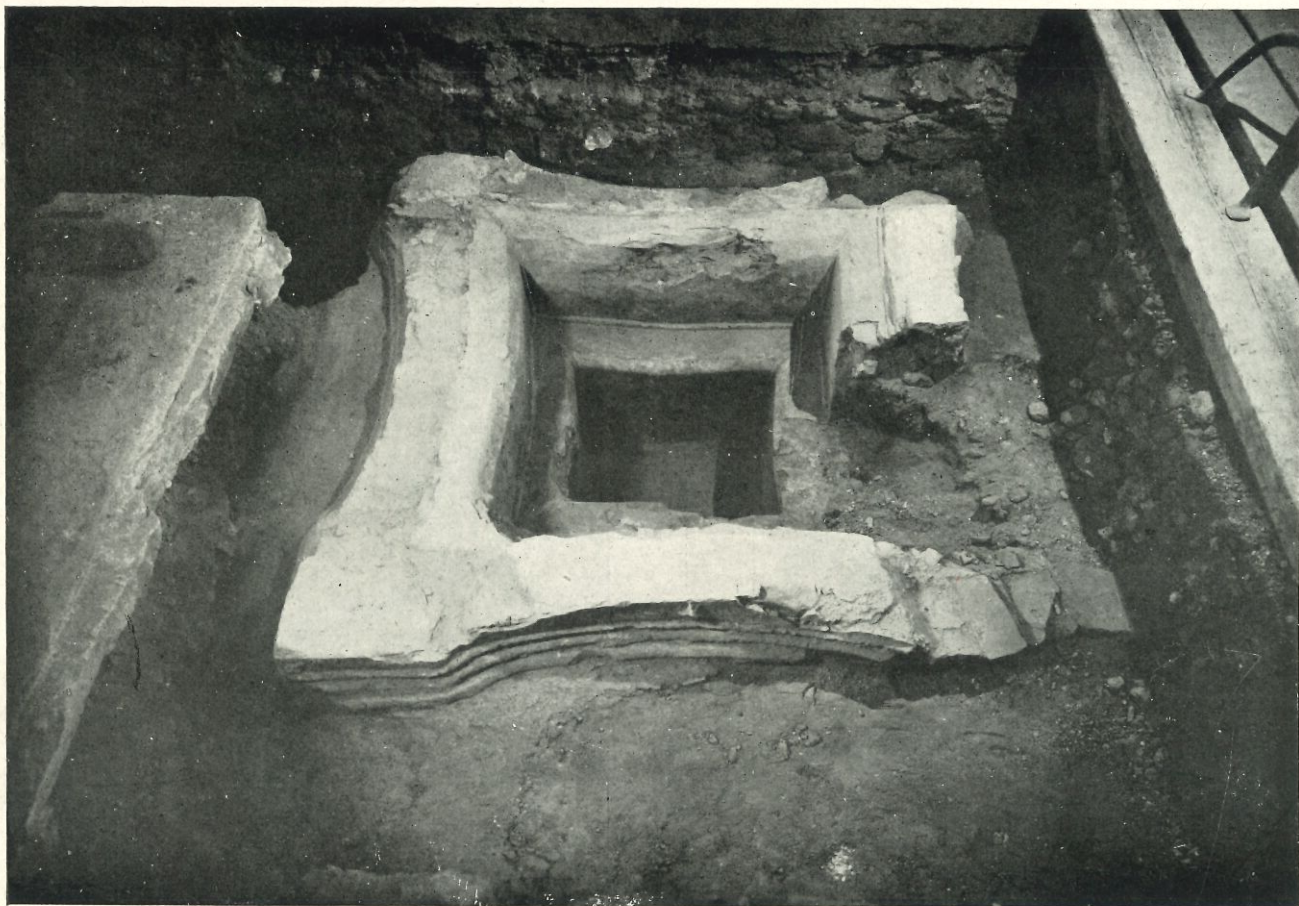
Pila bautismal del baptisterio anejo a la basilica con pavimento de mosaico y fechable en la segunda mitad del siglo v.

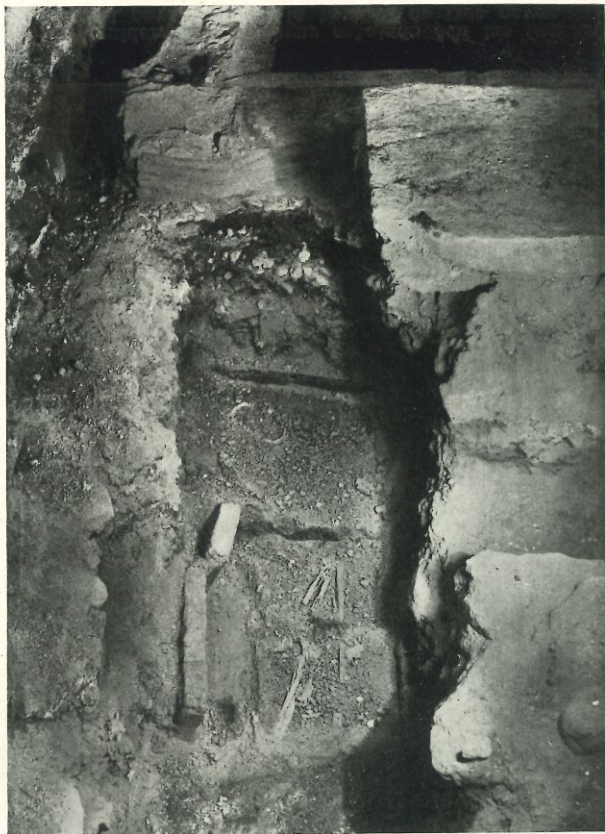
Fig. 2.—La misma sepultura después de abierta. Al fondo se ve parte de la pila bautismal, y en ambas fotografías, en la parte inferior derecha, el muro del baptisterio, que pasaba por encima de la sepultura.

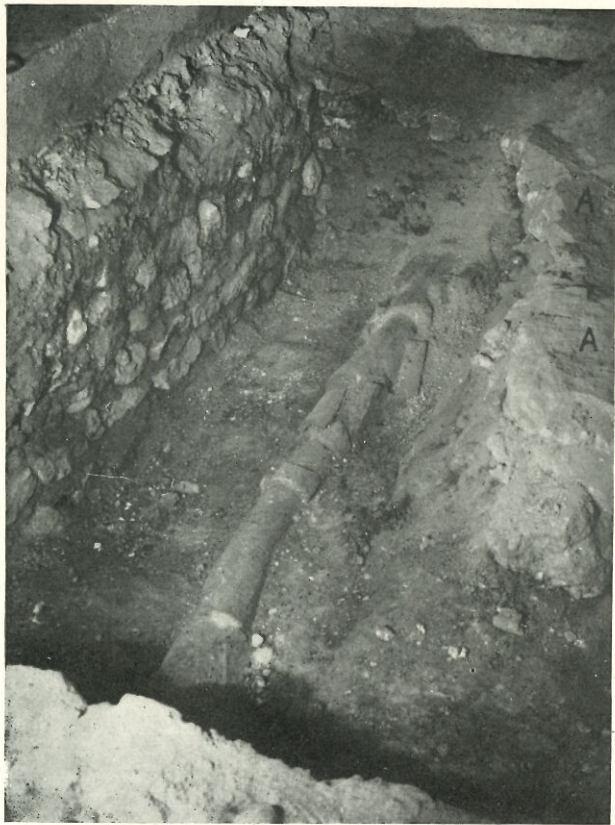
Fig. 1.—Fragmento de canalización de época post-visigótica. En A-A, restos del pavimento de la basilica de tres naves.

En la parte Norte del cuadrángulo el pavimento apareció completamente roto y toda la rotura ocupada por una cañería formada de imbrices que corría de Este a Oeste. Pasaba por debajo de la pared transversal Norte-Sur sin tocarla, ya que la profundidad media a que estaba tendida era de 80 centímetros por debajo del pavimento testaceo; la buscamos en vano al Oeste de dicha pared, y por el Este aparecía cortada por una de las laudas de la fila Norte-Sur. Juzgamos que esta canalización, que debía ser un desagüe, es posterior a la basílica de tres naves, ya que para tenderla se rompió su pavimento. Los imbrices utilizados en ella parecían ya aprovechados de otras construcciones, a juzgar por su irregularidad y las roturas que presentaban, que si unas eran debidas a la presión de la tierra, otras eran antiguas. Pertenece probablemente al mismo momento que los silos mencionados.

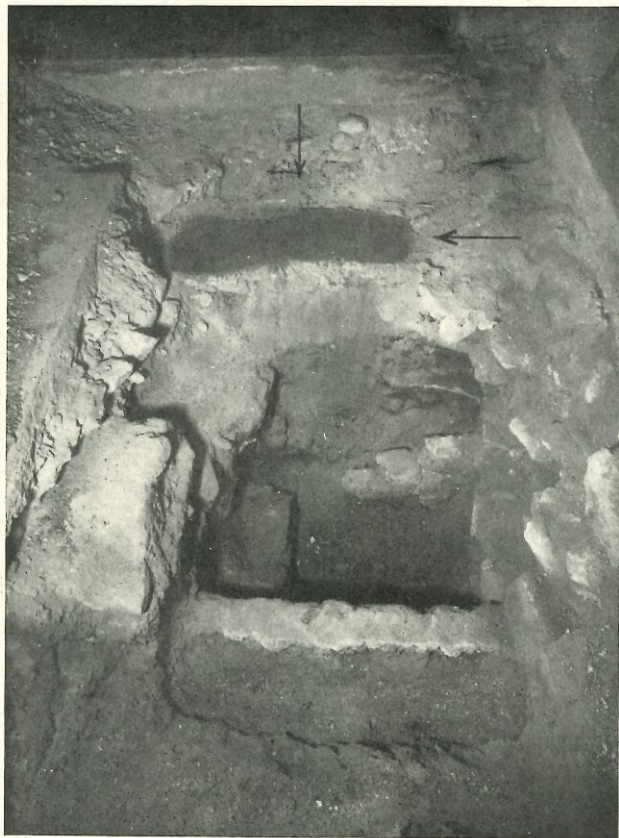
Fig. 2.—Sumidero. En el lugar señalado con las flechas, resto del pavimento de la basilica de tres naves.

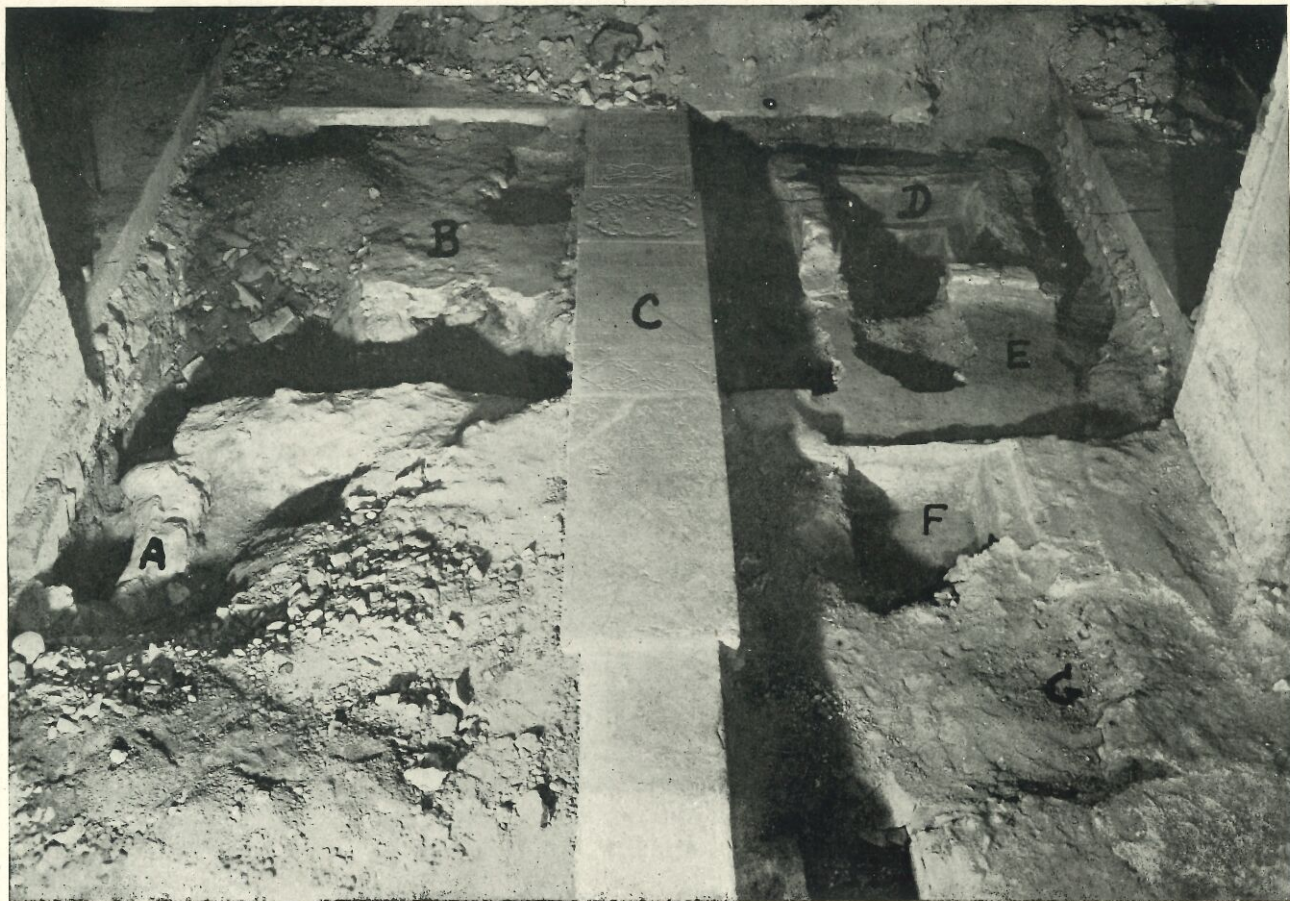
Vista parcial del interior de la nave de Santa María de Egara durante las excavaciones.—*A*, segundo aljibe; *B*, restos del pavimento de la basilica de tres naves; *C*, laudas sepulcrales modernas; *D*, pila bautismal; *E*, pavimento del baptisterio; *F*, primer aljibe; *G*, lugar donde se abría la boca del silo de la lám. III, fig. 1, ya tapado; *H*, extremo Este de la sepultura de debajo del mosaico de los pavos reales.
