Sondeos arqueológicos en las calles del Veguer, «dels Brocaters» y «Baixada de Santa Eulàlia»

por J. de C. Serra-Ràfols y Ana M.^a Adroer

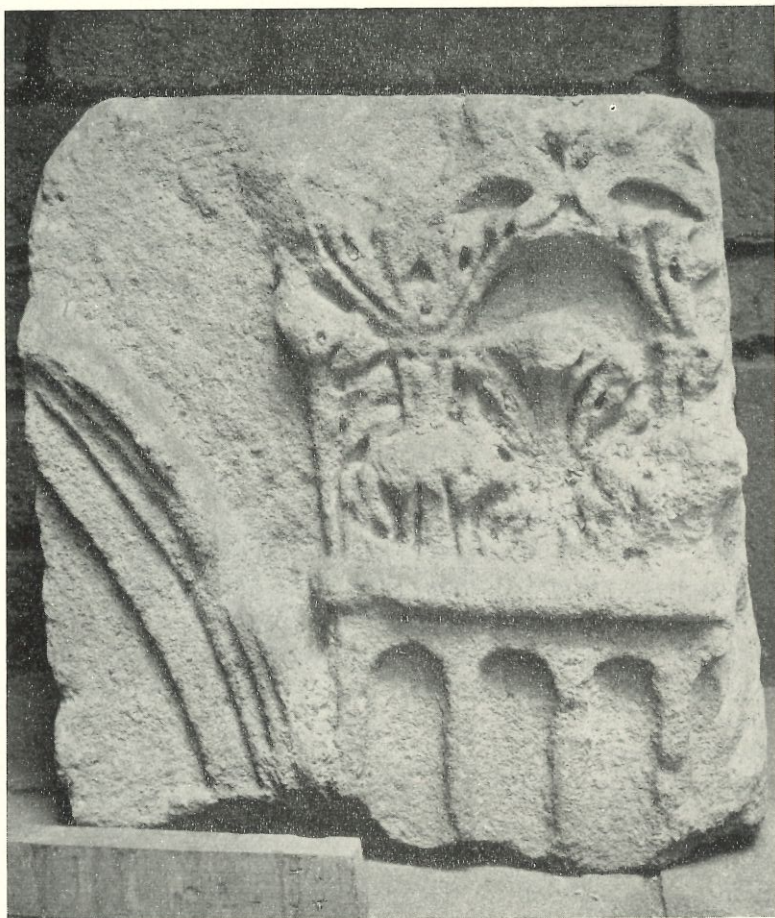
Fig. 6. — Capitel cúbico de ángulo descubierto en los trabajos de la «Baixada de Santa Eulàlia»

En su parte interna, en la parte alta conservada, en el ángulo derecho, se descubrió un sillar con aparente función de refuerzo del mismo, aunque poca podía ser su acción, ya que estaba asentado sobre el hormigón, aunque, como hemos dicho en otros lugares, este hormigón de piedras y mortero es más sólido que los sillares exteriores de arenisca, a pesar de la excelente calidad de esta piedra procedente de las canteras de Montjuïc. Este sillar era un basamento coronado por una moldura, y fue extraído y trasladado al Museo. El sillar E de la hilada superior conservada del saliente derecho de la torre era un bello capitel cúbico de ángulo (fig. 6) colocado invertido y cuyas dimensiones eran $55 \times 58 \times 48$ cm.
